INSPECTION

LA CITADELLE

SAINT FLORENT

CITERNES

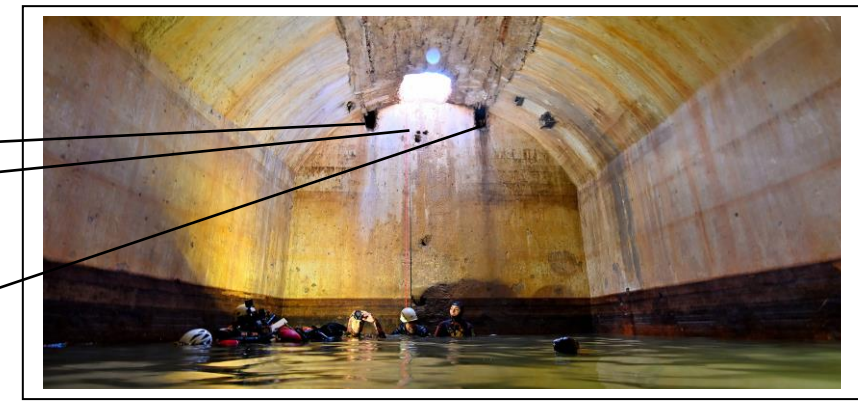
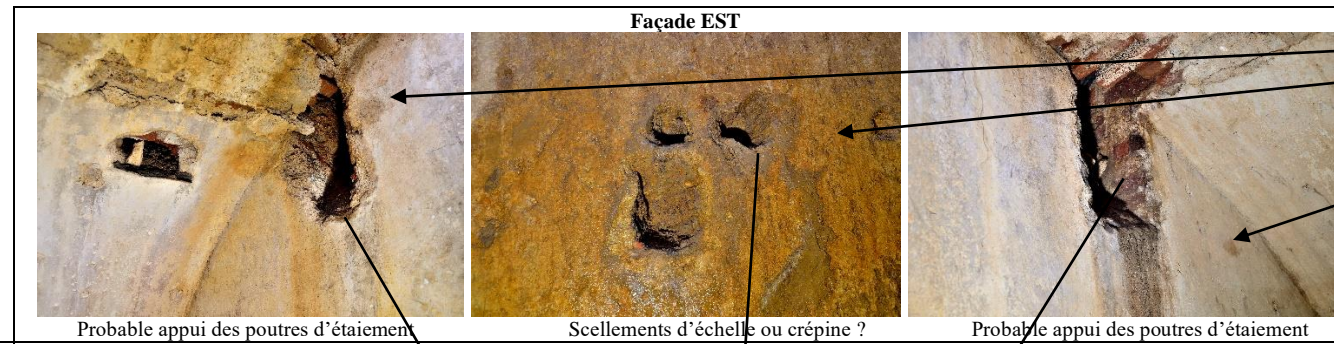
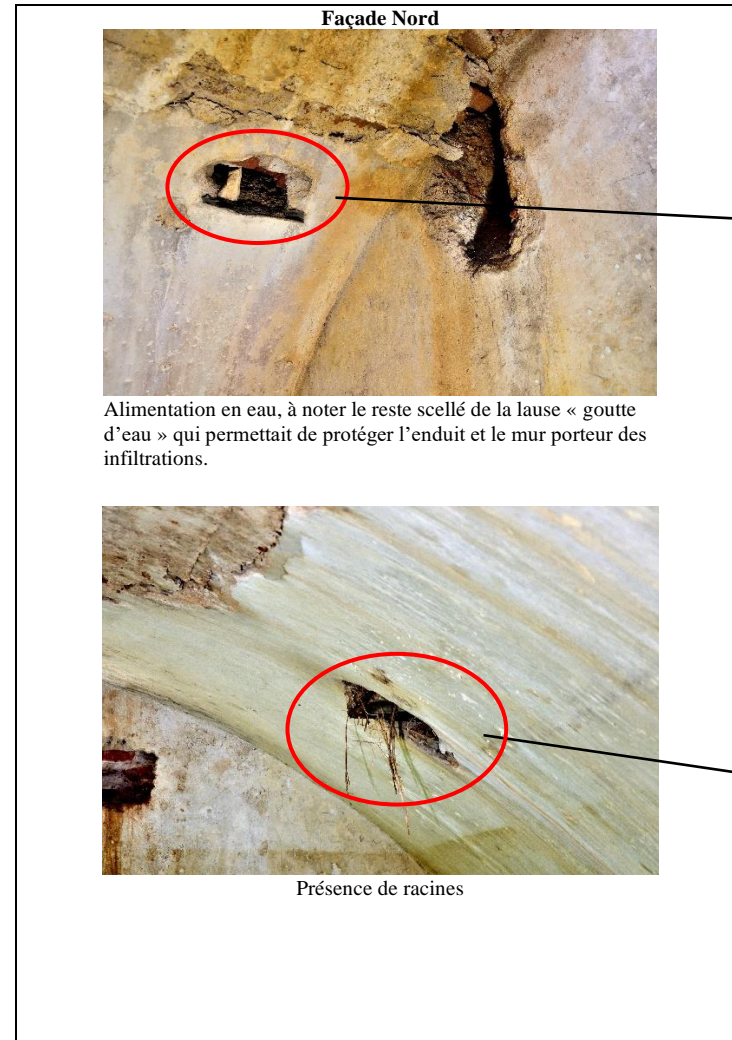
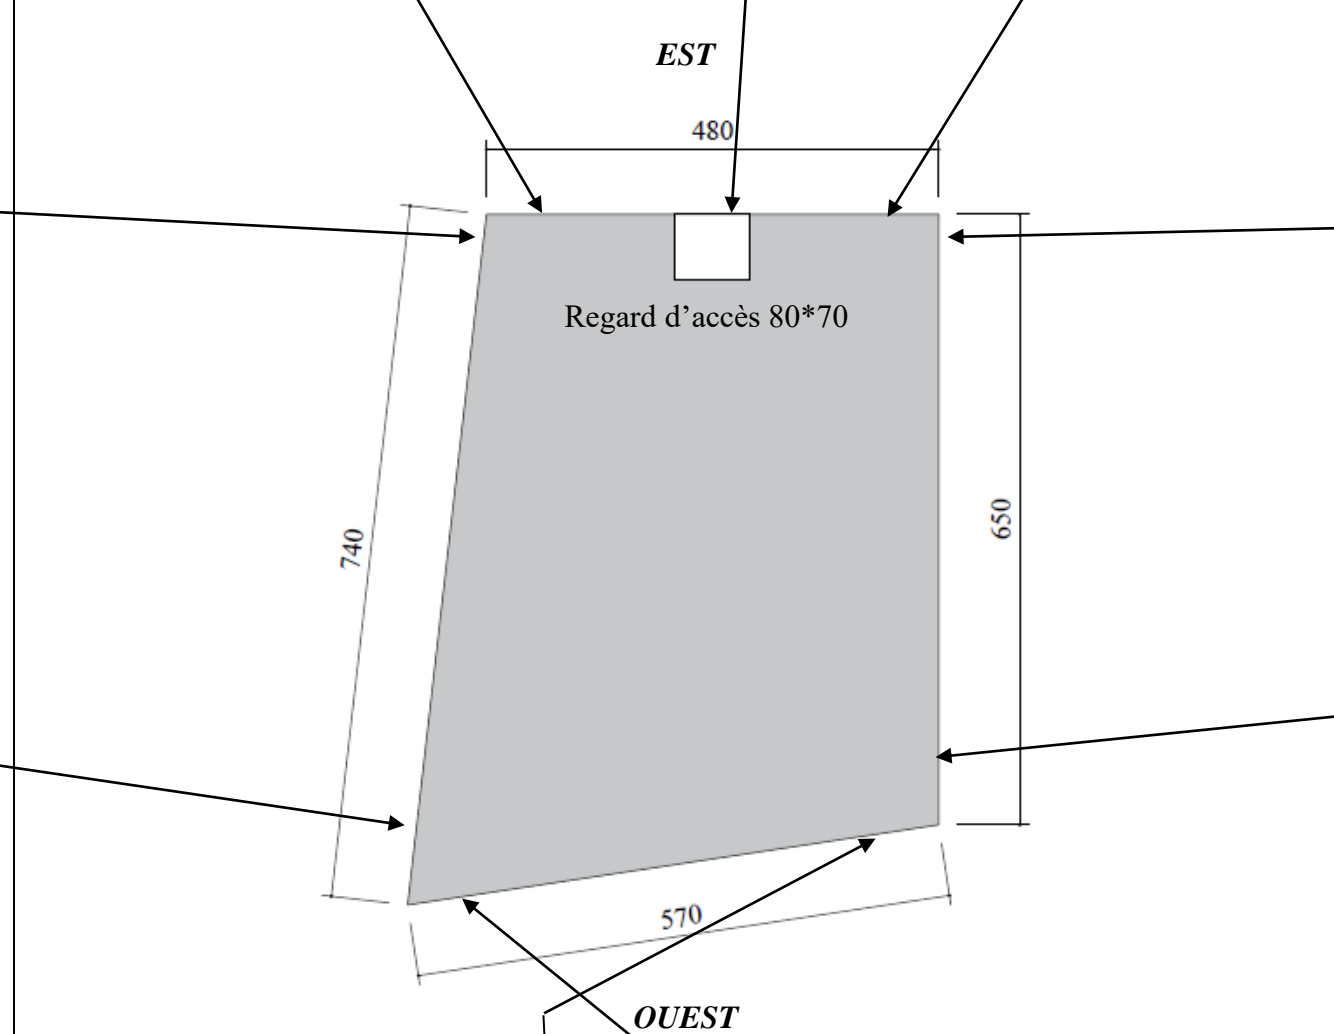
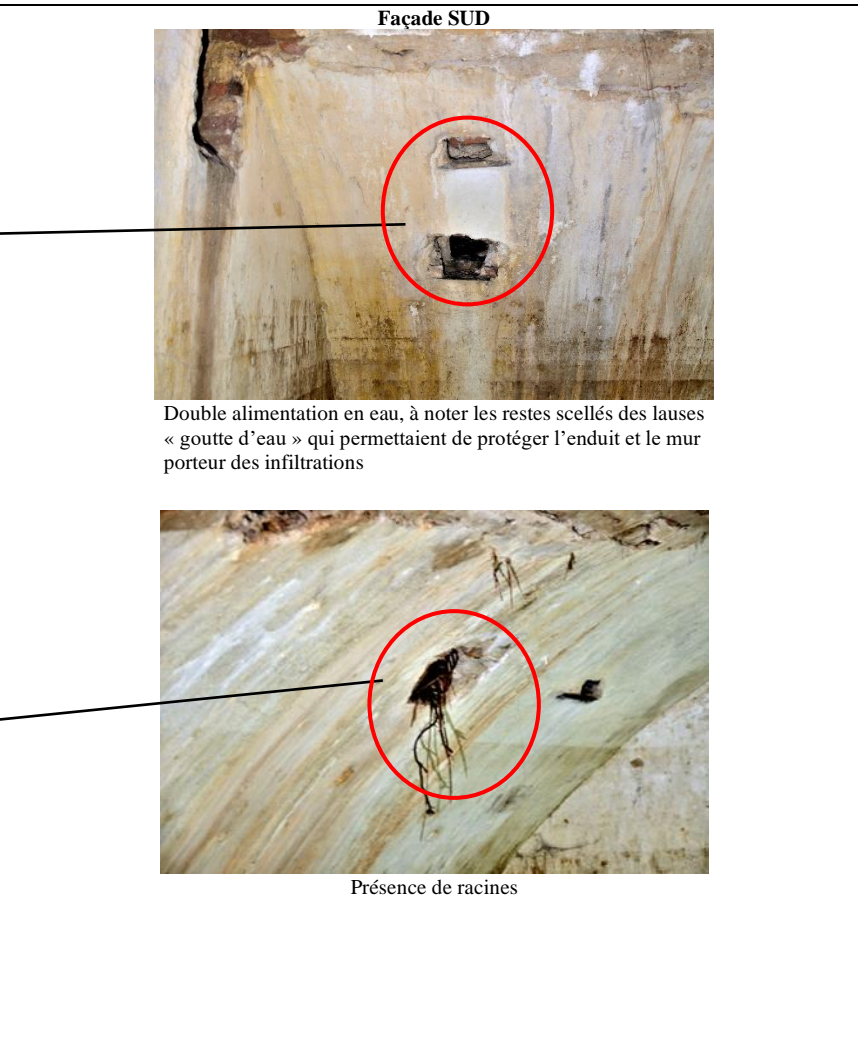
Clé d'arc constitué de :

- Mortier +/- 5cm
- Briques terre-cuite 1 rang

L'enduit restant parfaitement dressé et en bon état.

Pieds-droits en bon état (pas de fissuration, de flambement perceptible etc.).

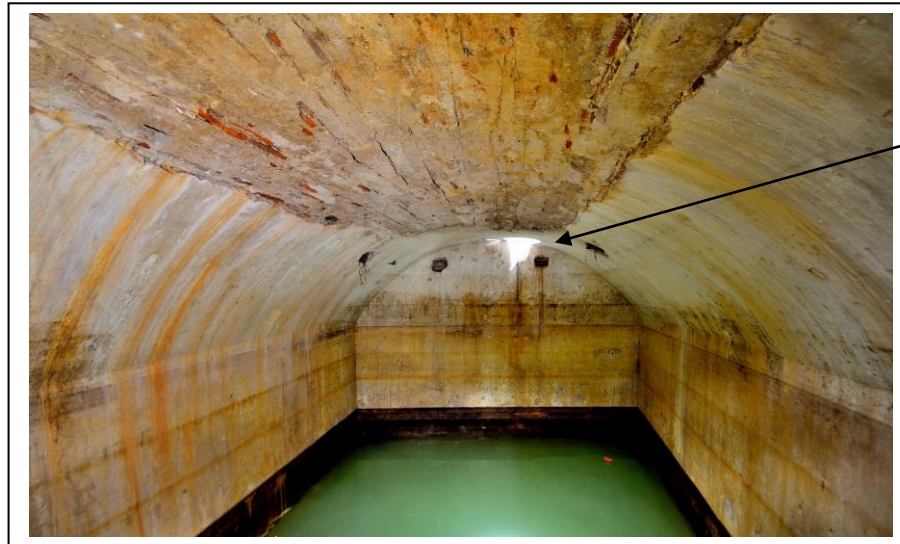
Partie où l'enduit recouvre la totalité de la voûte

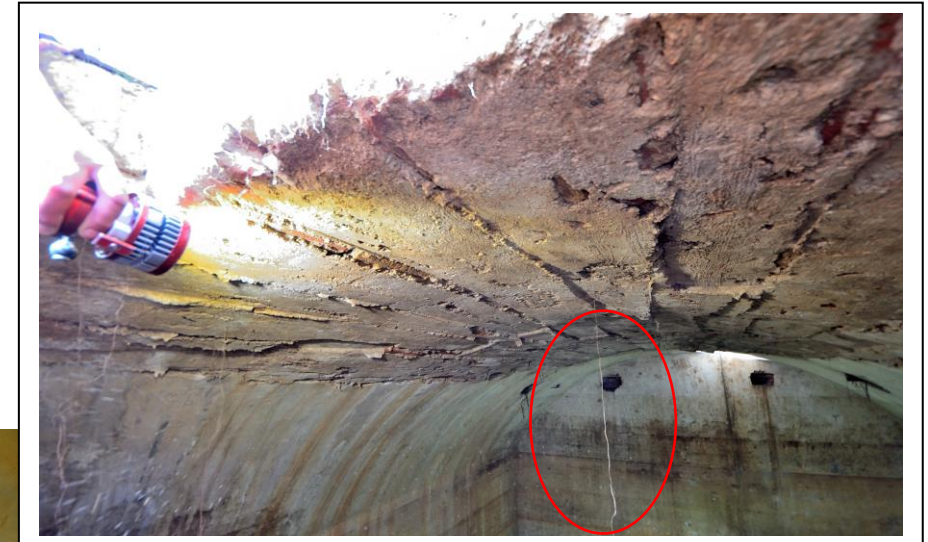
Partie sans enduit : empreintes des planches de coffrage dans le mortier, le lit de briques reste visible, joints ouverts.

Le reste de la partie de voûte enduite et les lignes de finitions irrégulières en bord de l'enduit laissent à penser que celui-ci s'est désolidarisé du plafond.

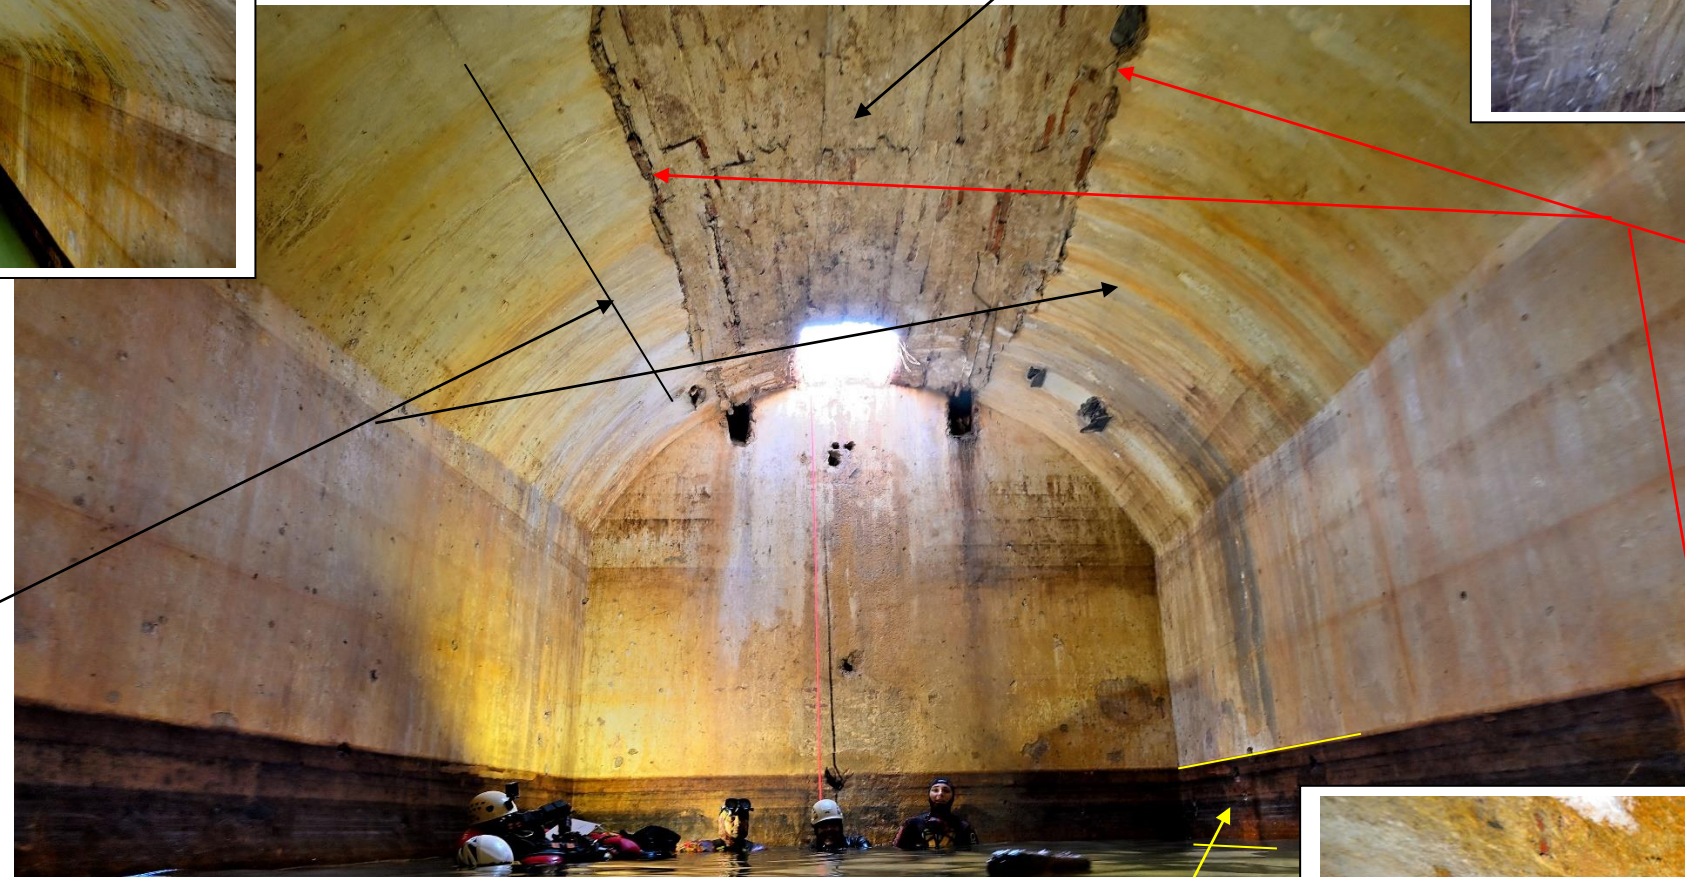
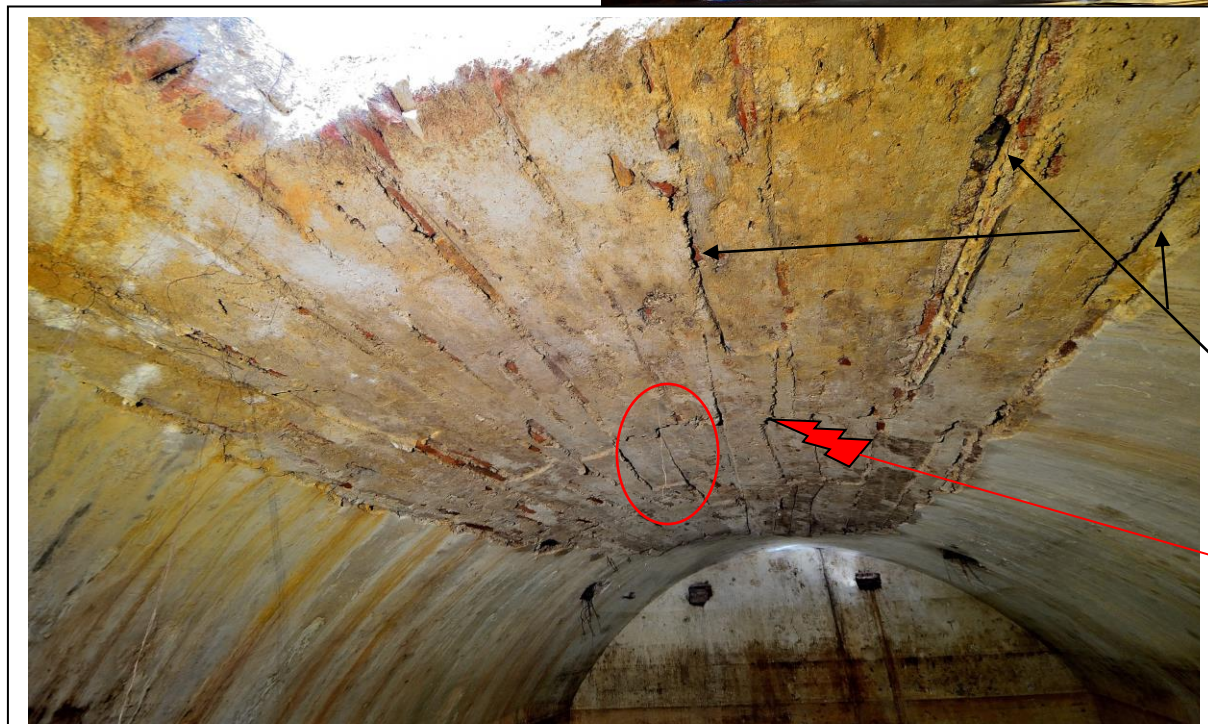
- Des racines de végétaux sont visibles en plafond => pas/plus d'étanchéité de couverture, atteintes de joints dans la structure.
- Pas/plus de réel trop-plein observé.
- Une marque de niveau maximum de l'eau particulièrement élevée.
- Pas d'inscription découverte.

La partie sombre/noire indique une baisse de niveau très lente et continue de +/- 0.50 m

Joints ouverts

Fissuration

- L'étanchéité supérieure, le « toit » de la voûte, n'est pas assurée les racines des plantes et les écoulements des eaux de pluie viennent détériorer les joints entre les briques et ceux longitudinaux liés au coffrage par planches du mortier intérieur,
- La désolidarisation et par suite la chute du tiers supérieur de l'enduit peu s'expliquer par le point ci-avant ou par des surcharges ayant entraîné des déformations structurelles.

Au vu du caractère pouvant être évolutif des dégradations de la partie de voûte sans enduit des visites périodiques doivent être effectuées.

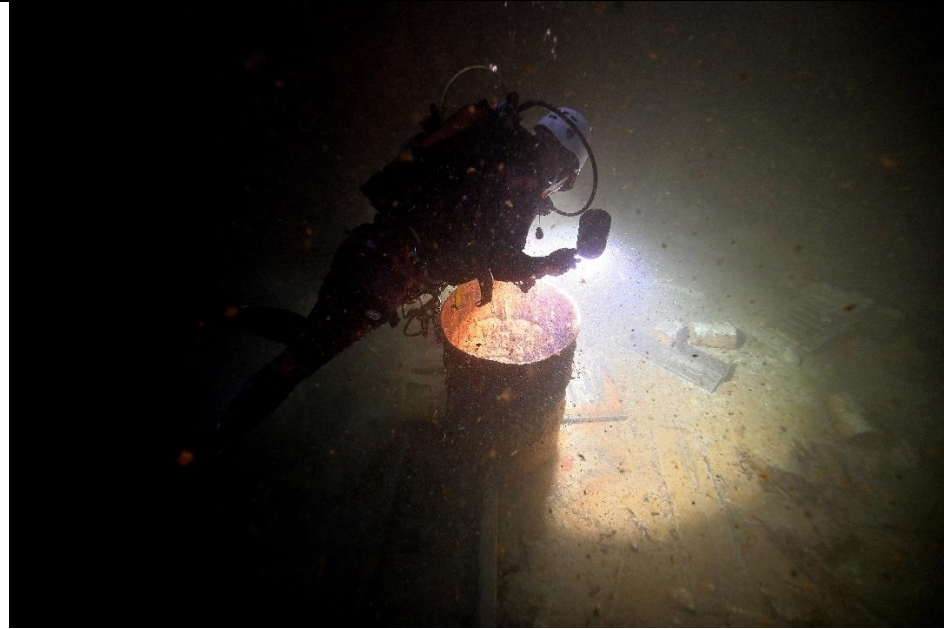
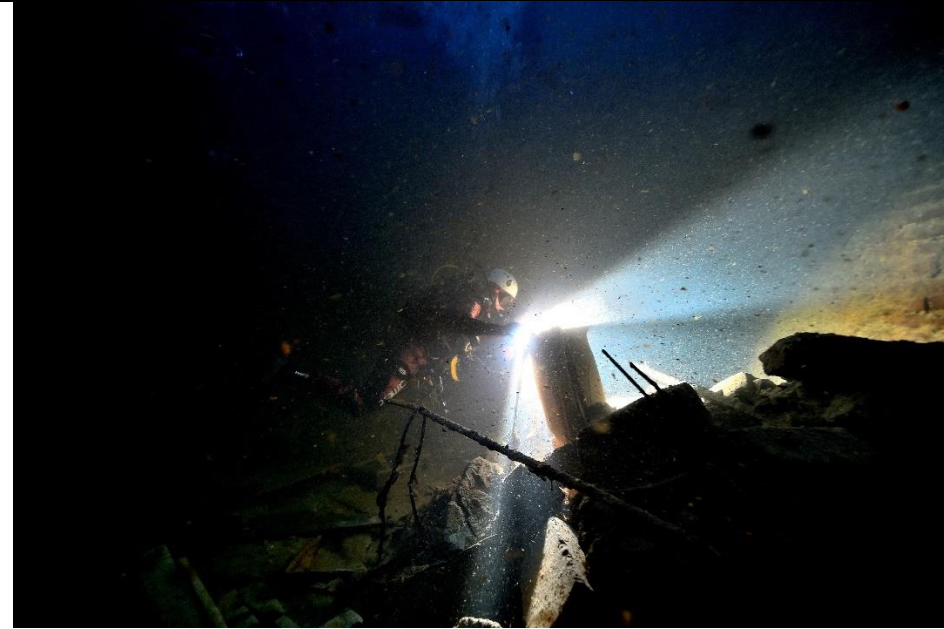
De nombreux débris parsème les fonds : restes de maçonnerie, seaux, bidons etc.

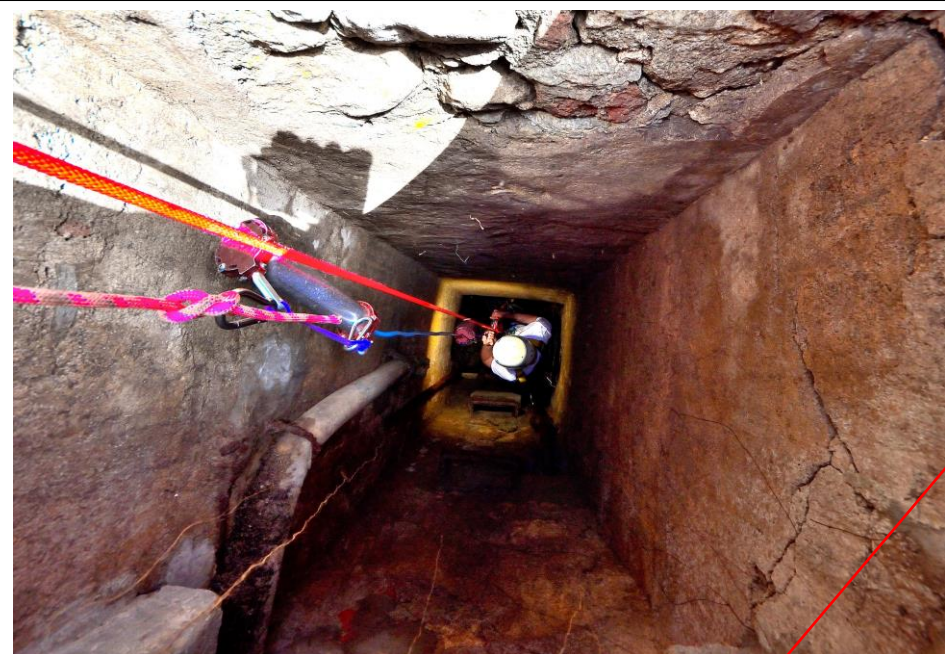
L'accès s'effectue en « puits »

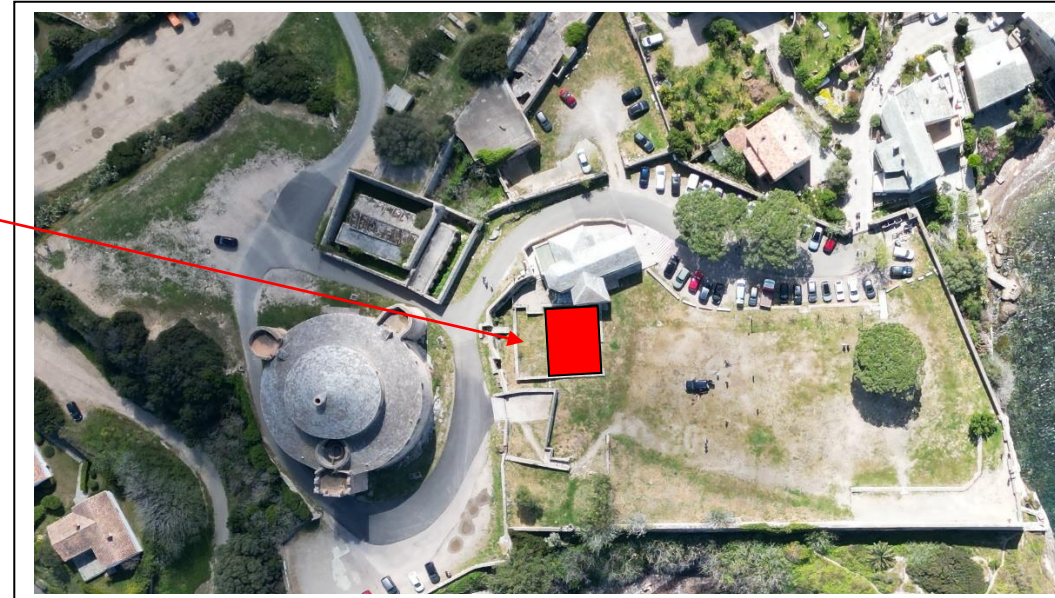
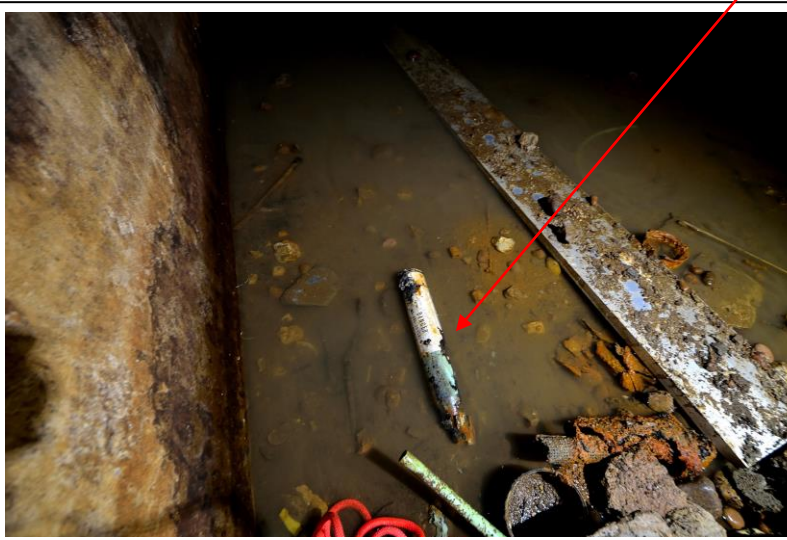
En pied de l'accès il y a une accumulation de débris de maçonnerie dans le reste de la citerne des seaux, bidons etc. principalement métalliques et très oxydés.

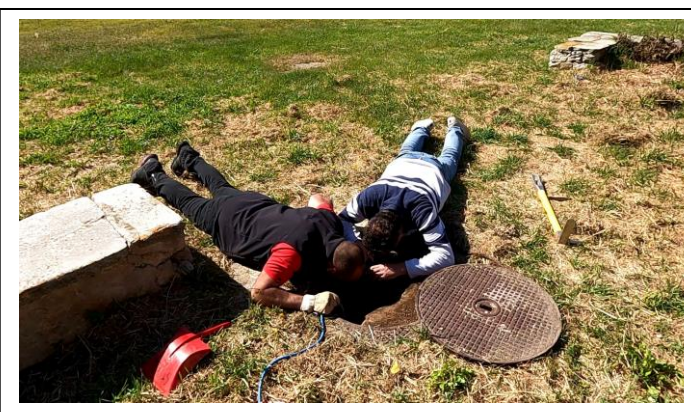
Le tampon d'accès est en fonte et normé de classe 250 ou 125 KN, cependant le cadre n'est pas scellé.

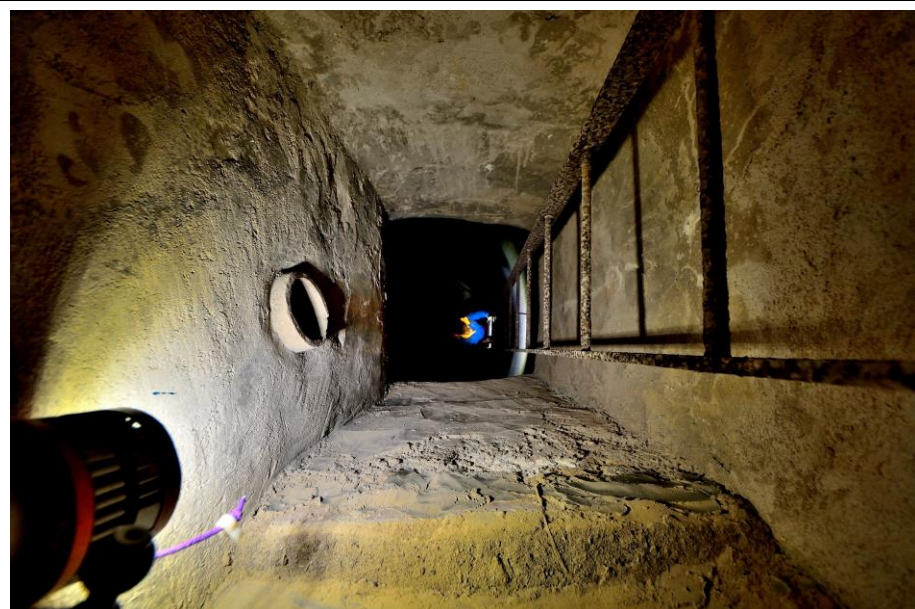
L'accès s'effectue à l'aide d'une échelle (la partie basse est dégradée par une oxydation importante)

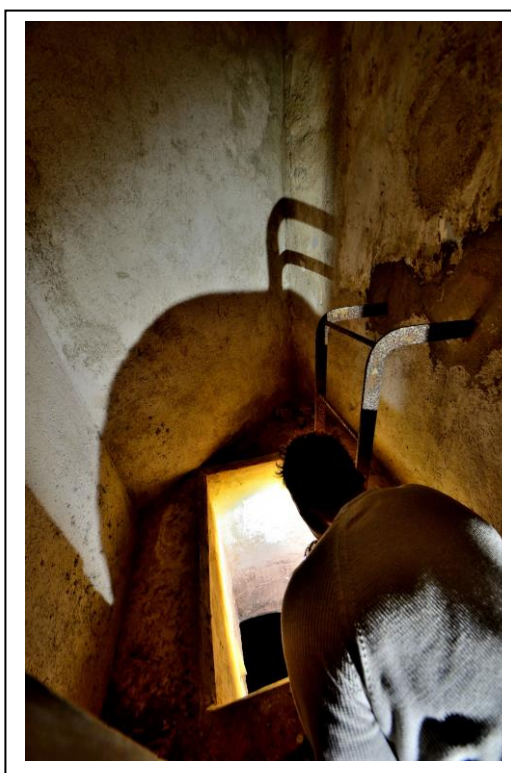
En pied de l'accès il y a une accumulation de débris de maçonnerie. Dans le reste de la citerne des seaux, bidons, vieux matelas etc. principalement métalliques et très oxydés.

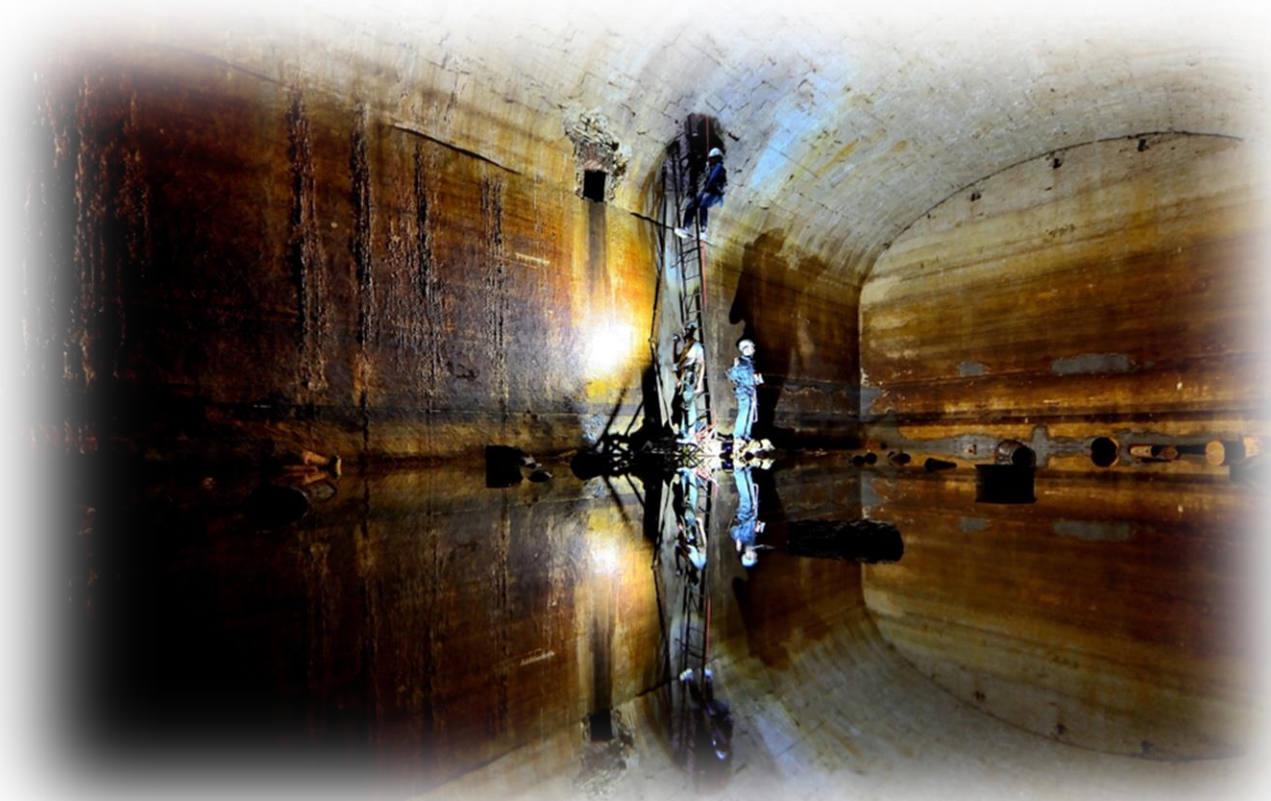
*Citerne n°2 l'échelle à poste n'est qu'en partie basse
Techniques de corde de descente et de remontée nécessaires*
