**GROUPE DE RECONNAISSANCE ET
D'INTERVENTION EN
MILIEU PERILLEUX
SDIS 2B**

**ACCIDENT D'HYDROSPEED DU 16 AVRIL 2017
FLEUVE FIUMORBU COMMUNE DE GHISONI
RAPPORT D'ANALYSE**

Le présent rapport a pour objet de présenter les conclusions des investigations subaquatiques effectuées le 20 août 2017 sur les lieux de l'accident mortel d'hydrospeed survenu le 16 avril 2017 dans le fleuve FIUMORBU commune de GHISONI.

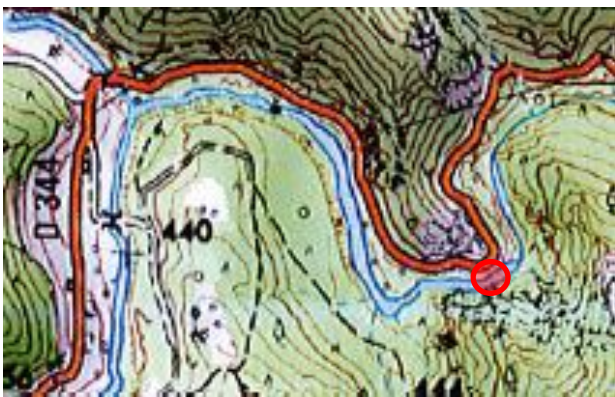
Lieu de l'accident à +/- 800 m du départ

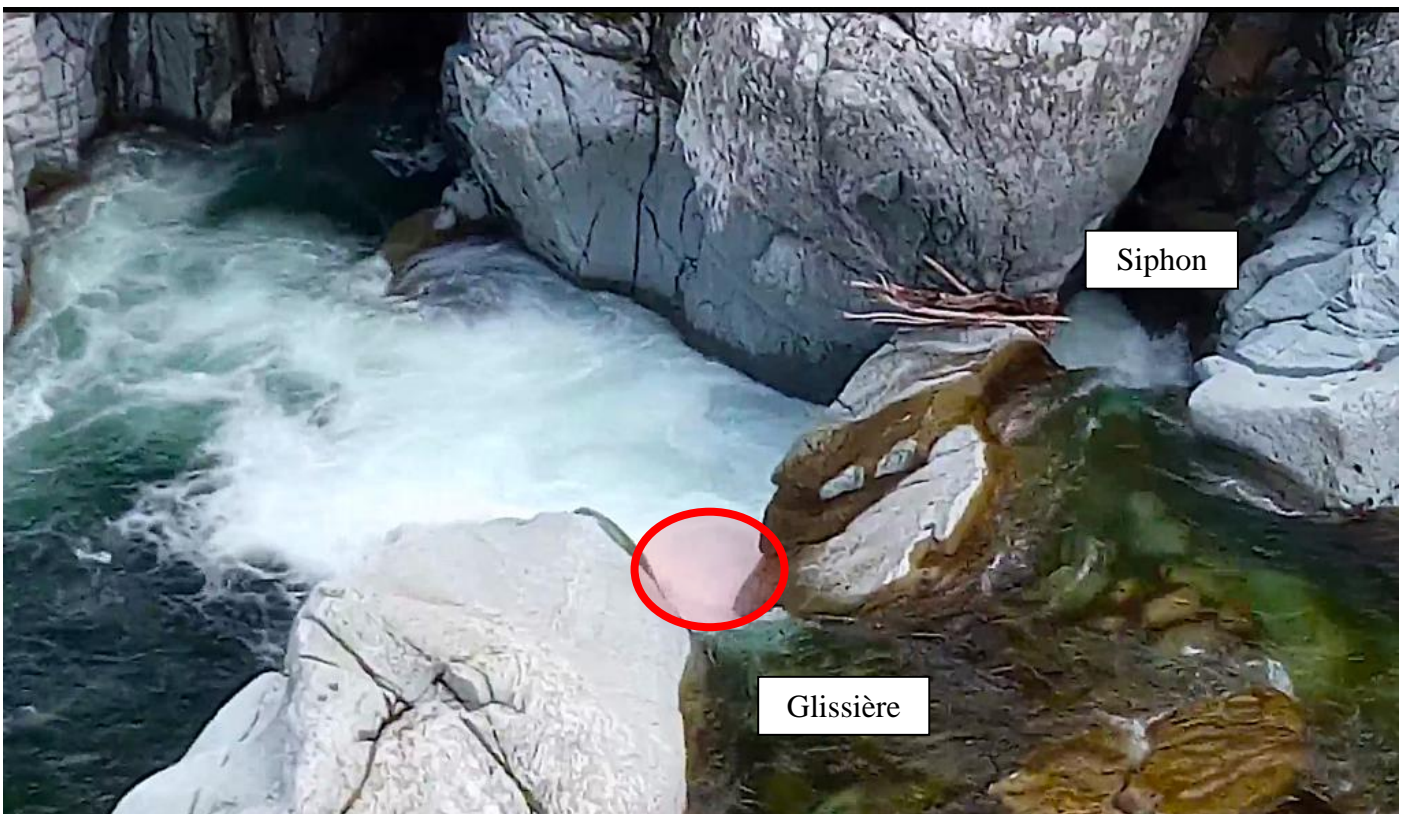
Photo du 18 avril 2017

- la vallée se referme présentant un profil en « V »,
- un seuil de 2 à 3 m engendré par la présence de gros blocs bloqués dans le « V »,
- la présence en rive droite (dans le sens de la descente) d'un siphon,
- la présence en rive gauche d'une glissière empruntée par les pratiquants,
- le volume d'eau le plus conséquent passe par le siphon.

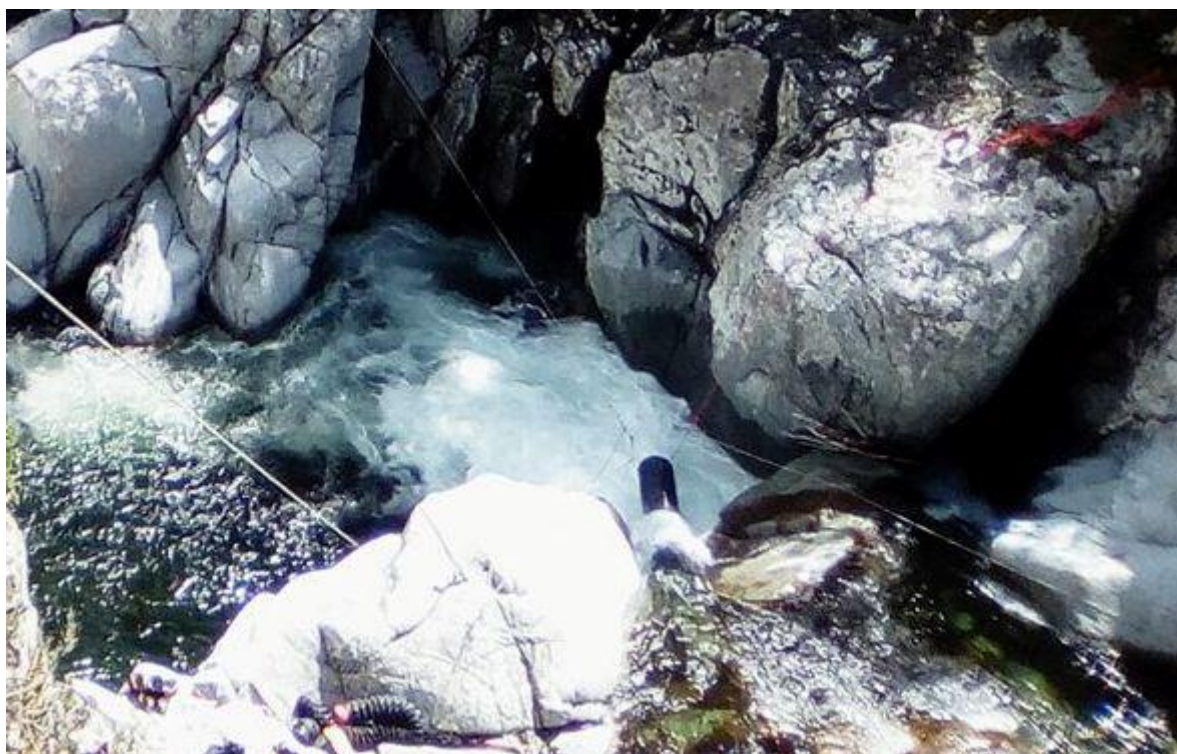
Le 18 avril tentative de dévoiement du flux de la glissière pour permettre l'intervention des plongeurs ou au corps de s'extraire

La mise en œuvre du tube PVC ne pouvait seule permettre une récupération du corps, il aurait été nécessaire d'obturer en plus le siphon par des moyens conséquents et pérennes. Au vu des volumes d'eau et des difficultés d'accès cette obturation n'était pas réalisable.

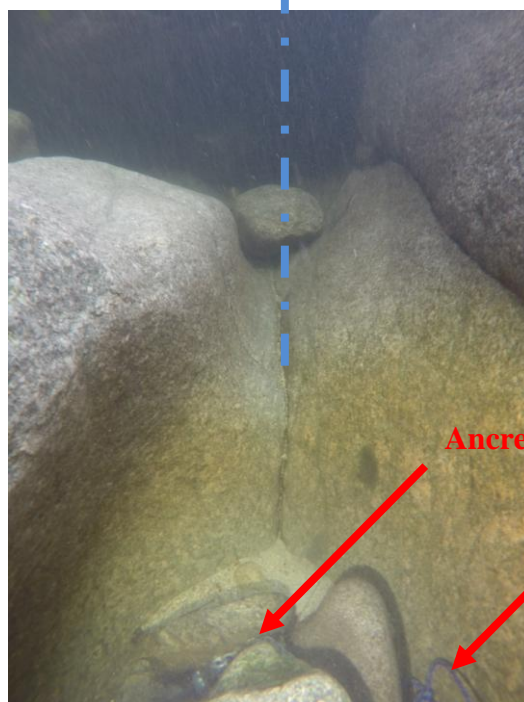
Axe de la chute d'eau de la glissière

Il est constaté que dans l'axe de la glissière se trouve une dépression circulaire de 1.50m de diamètre creusée dans la roche sur une profondeur de l'ordre de 1 m. L'ancre « parapluie », sa chaîne et des restes des cordes du secours s'y trouvent coincés par de petits blocs rocheux ronds.

Cette zone ne présente pas de risque de blocage.

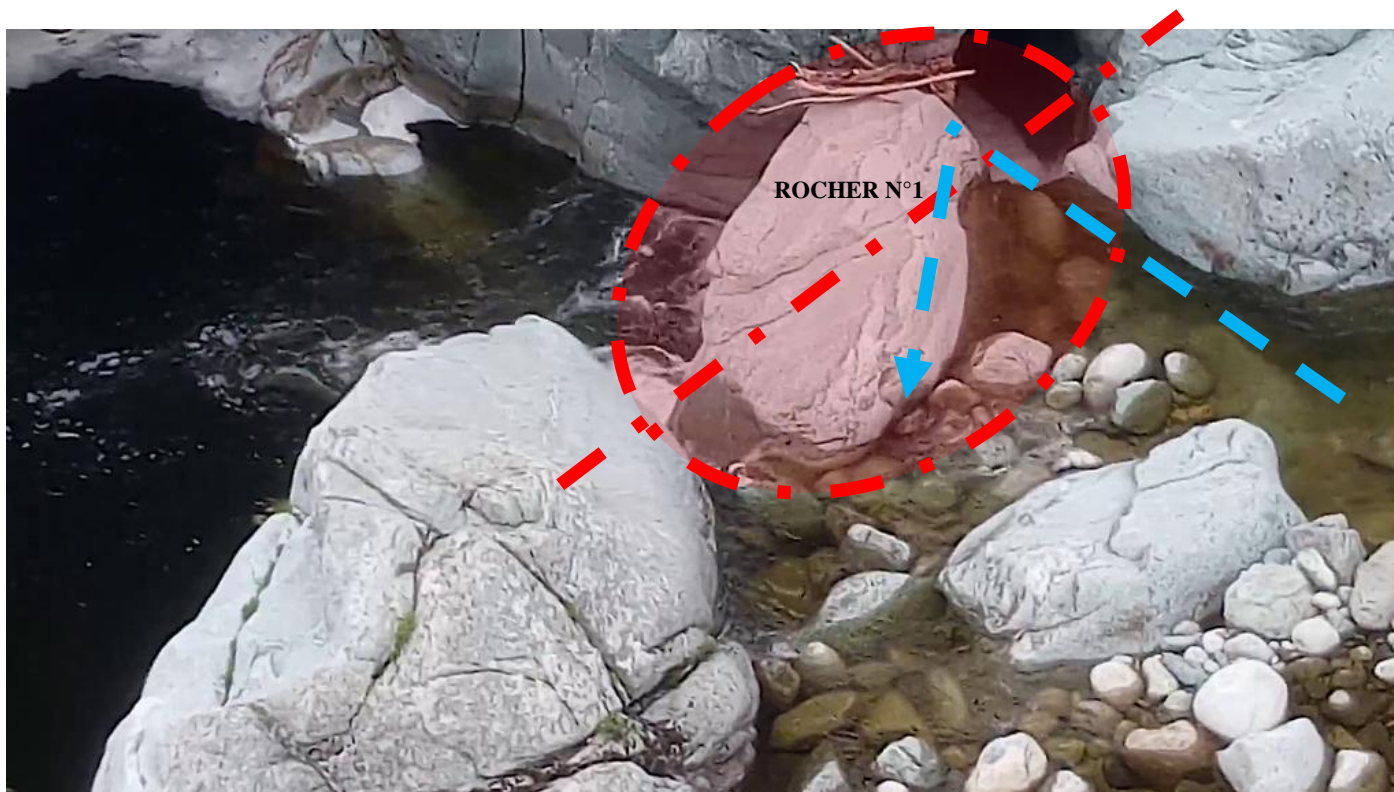
Au-delà, au pied du siphon et de la chute d'eau de la glissière il est rencontré une large vasque ovoïde dont l'axe principal est perpendiculaire à celui de la rivière. La profondeur au pied du siphon est supérieure à 5 m, un plan rocheux renvoi la totalité de l'eau vers l'amont avec un angle de 45°, vers la chute d'eau de la glissière.

Dans cette vasque ovoïde deux énormes blocs rocheux sont empilés : rocher n°1 et n°2 (totalement immergé). Ces rochers sont plats et présentes dans leur empilement deux cavités où des blocs de plus petits diamètres sont coincés constituant de véritables trémies infranchissables.

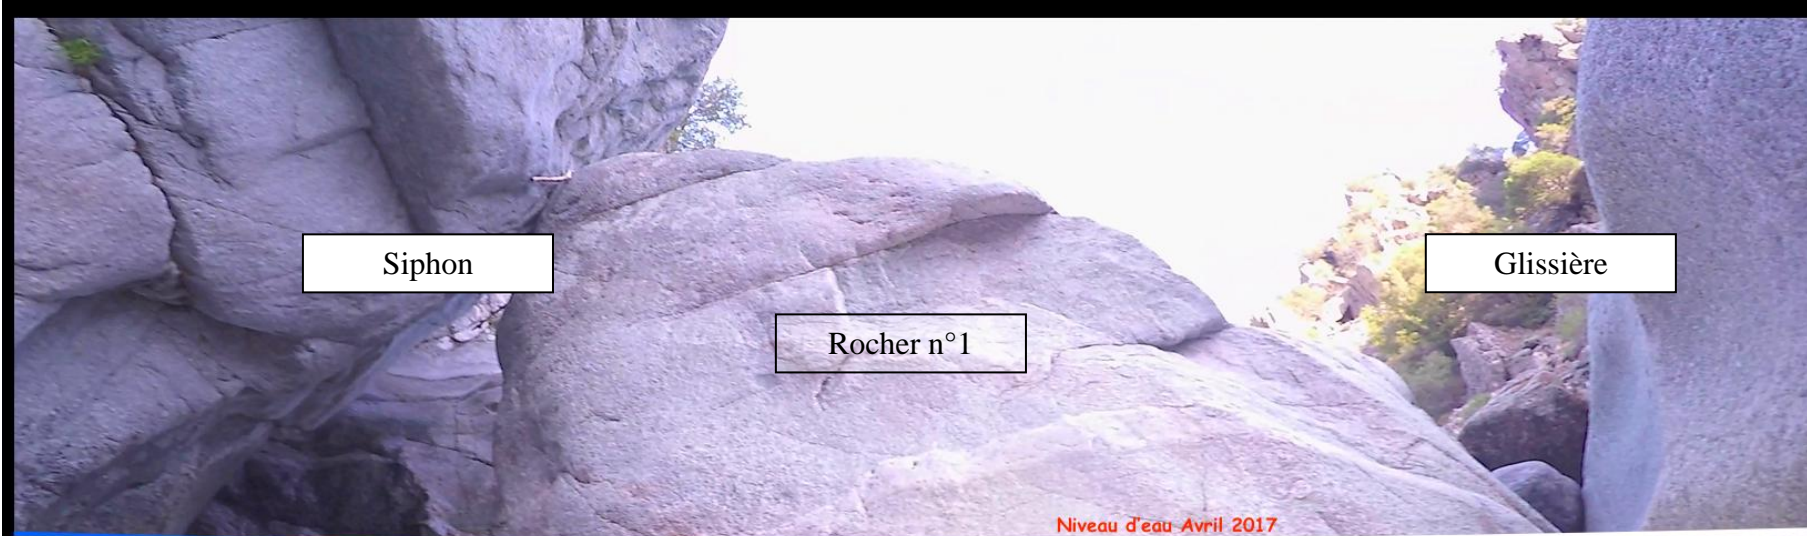
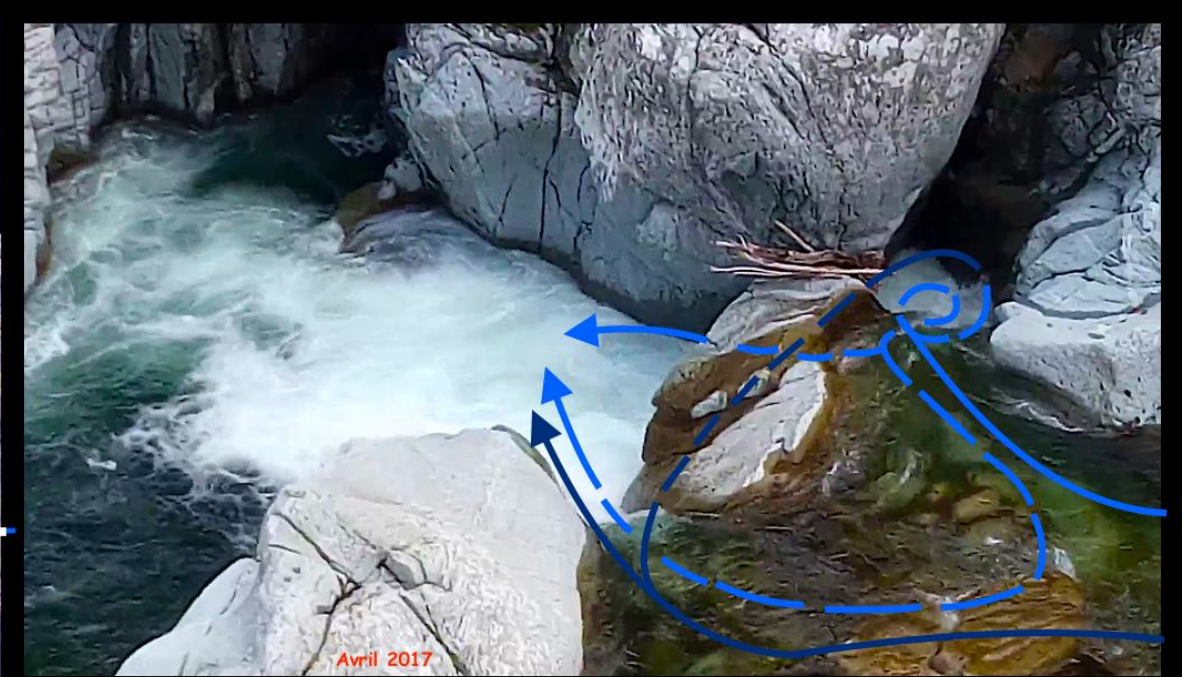
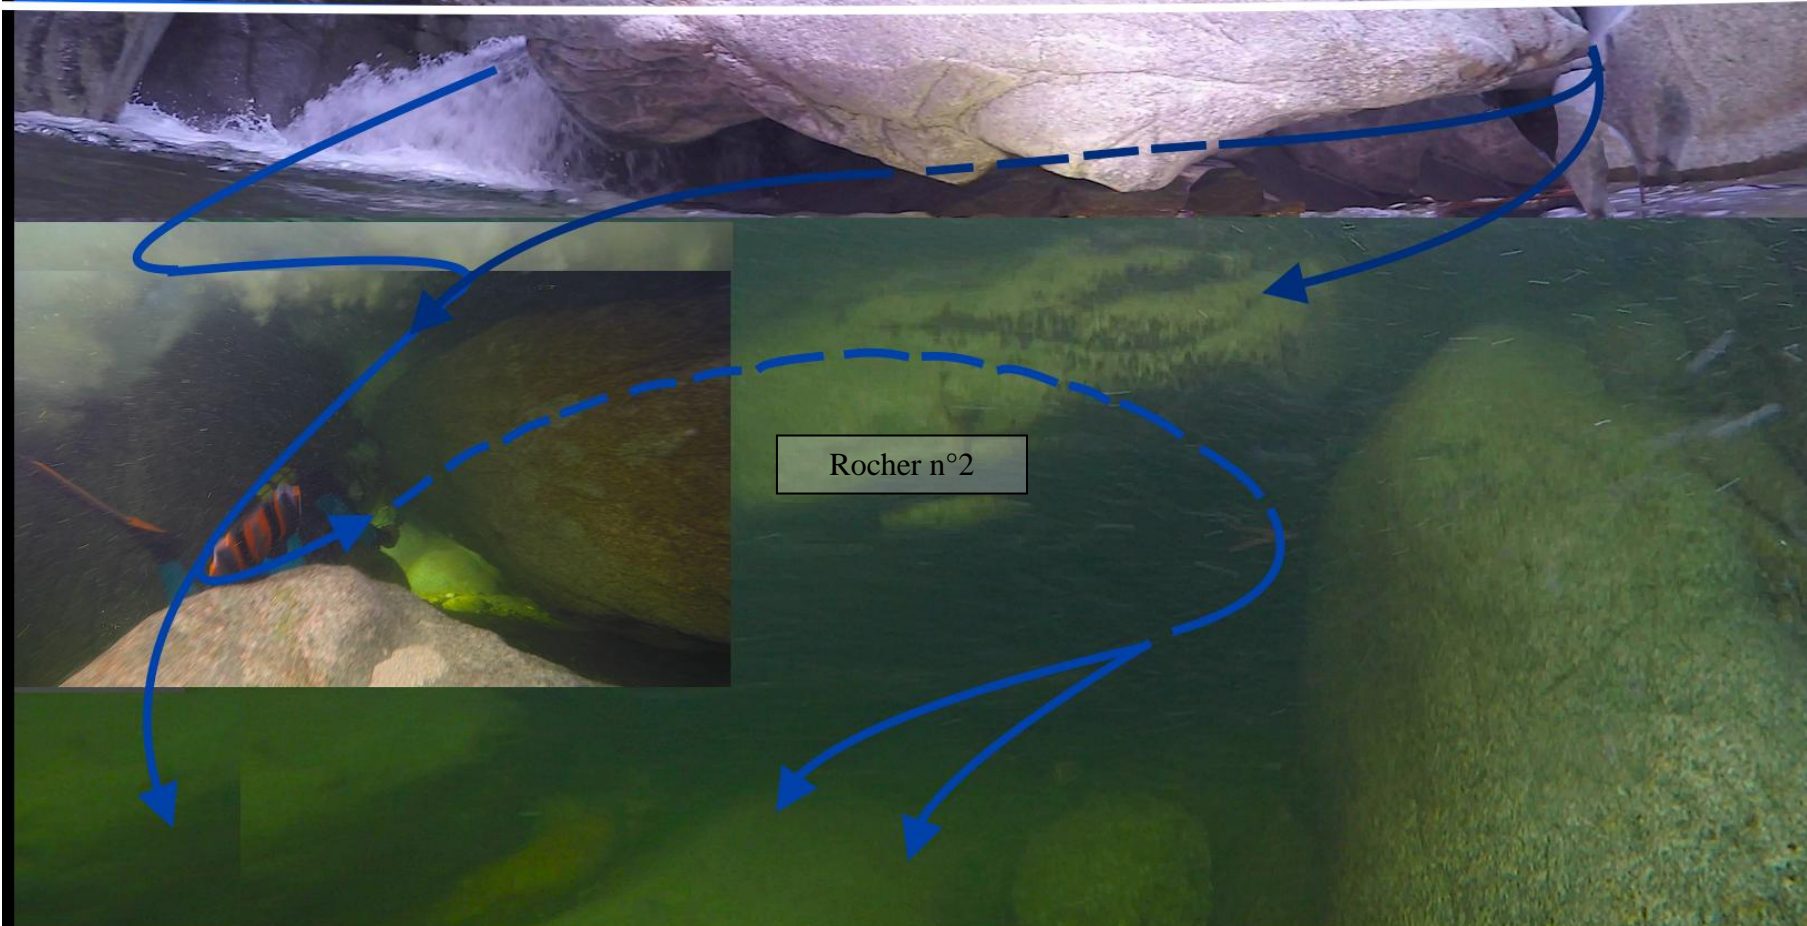
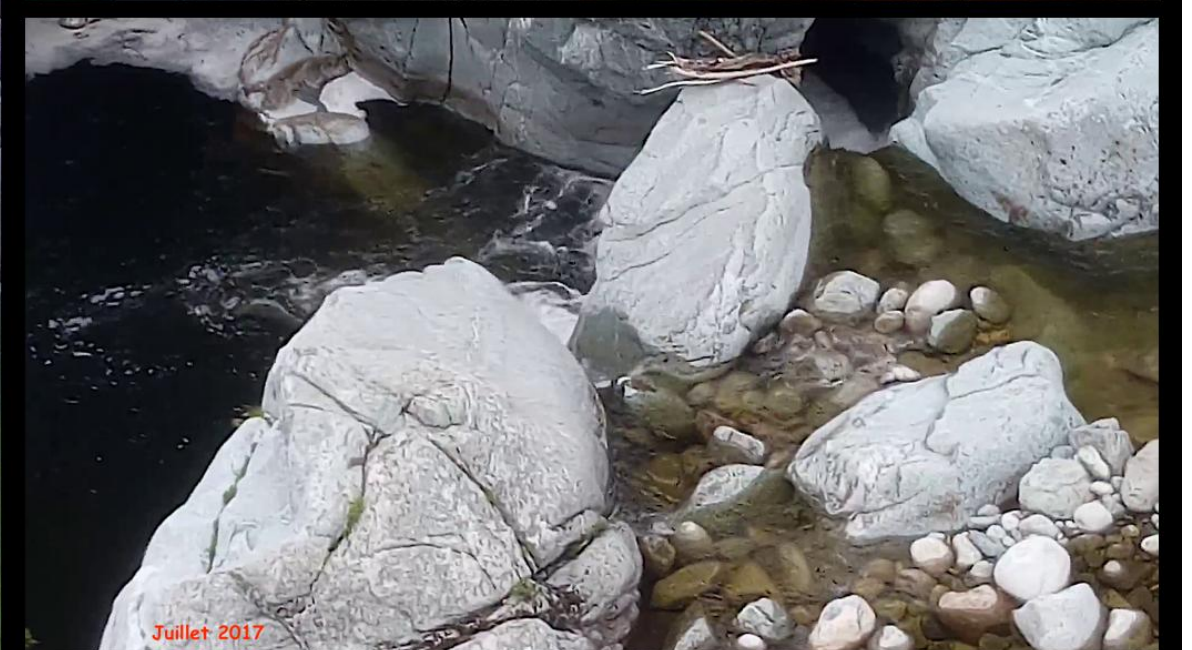
Le fond de la glissière est en fait une faille de 0.50 cm de large donnant sur la cavité sous le rocher n°1, cette dernière de l'ordre de 1 m³ communique avec le siphon par une étroiture constituée de deux petits blocs coincés. Il est très probable vu la configuration que cette faille soit l'objet d'un véritable effet venturi.

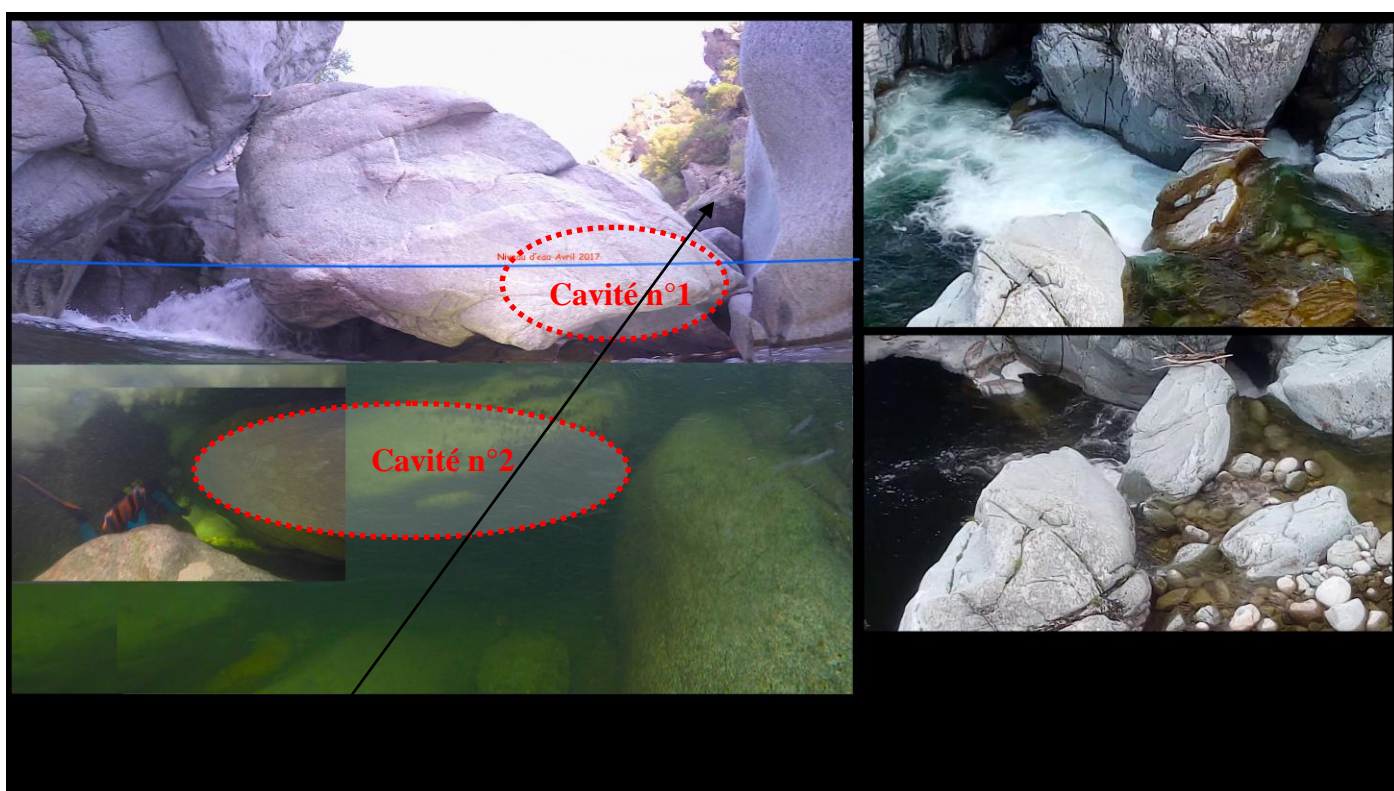
Fond de la glissière

- la victime s'est présentée désaxée sur la gauche puis ralenti par le contact avec la roche,
- l'hydrospeed a gîté et a quelque peu coulé par la force de la veine d'eau,
- l'effet venturi de la cavité n°1 entraîne violemment la victime, l'hydrospeed par sa forme et ses dimensions ne peut pas passer dans la faille trop étroite et est éjecté instantanément,
- les très forts courants circulaires de la vasque entraînent la victime à forcer le passage entre les deux petits blocs rocheux entraînant la perte des matériels (gilet, haut de combinaison etc.),
- le passage est forcé,
- au dessous du passage forcé s'ouvre une autre faille de l'ordre de 1.00 de large donnant accès à la deuxième cavité (volume de l'ordre de 5 m3) avec en sortie une trémie ne permettant pas le passage d'un corps.

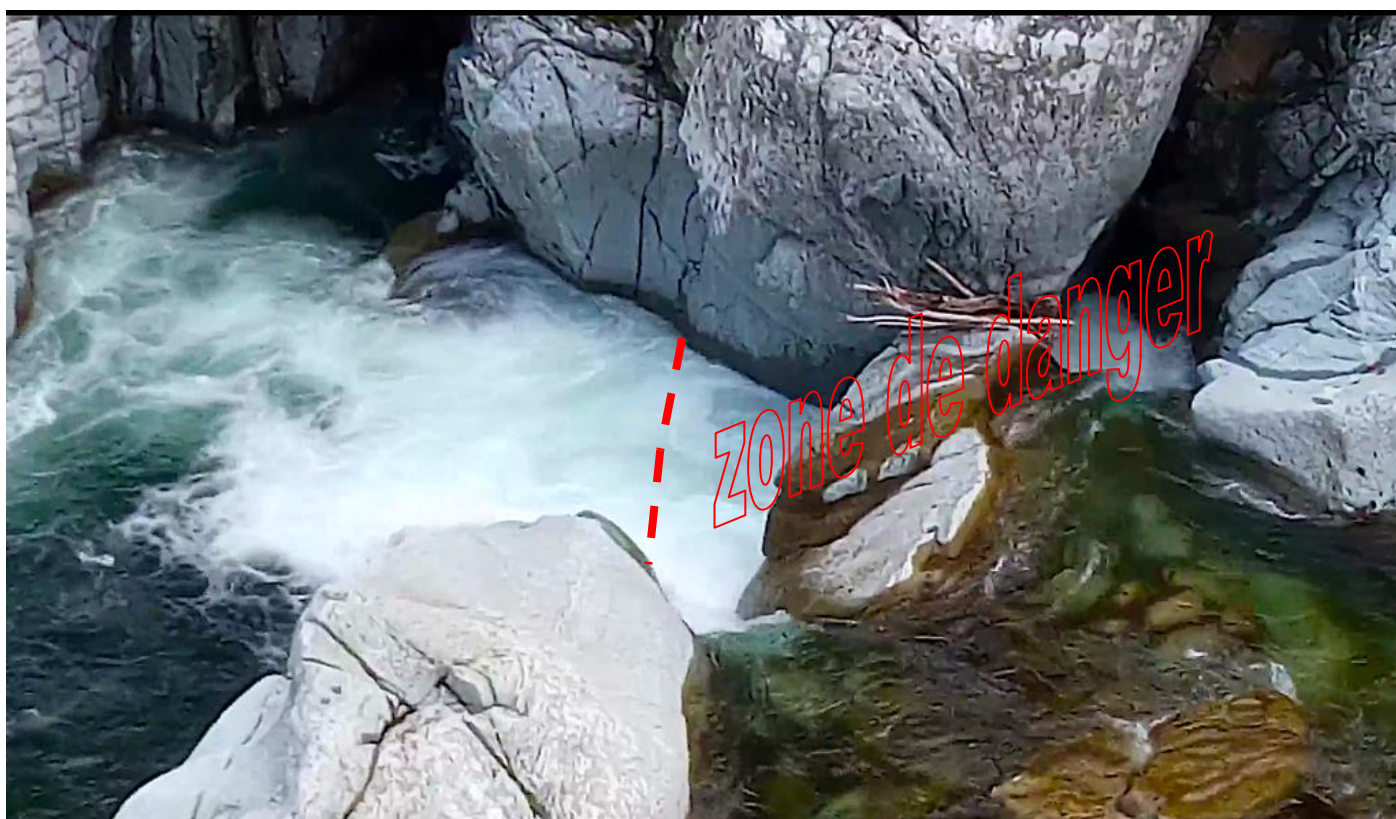
Le fond de la glissière et la vasque ovoïde réceptacle du siphon présentent un danger mortel.

Un nageur ou kayakiste hors de son embarcation un tant soit peu immergé peut être entraîné par des courants en rotation extrêmement violents dans des cavités qui présentent des trémies de blocs coincés infranchissables.
