INSPECTION

PHARE DE LA PIETRA

L'ILE ROUSSE

CITERNES DE STOCKAGE DES E.P.

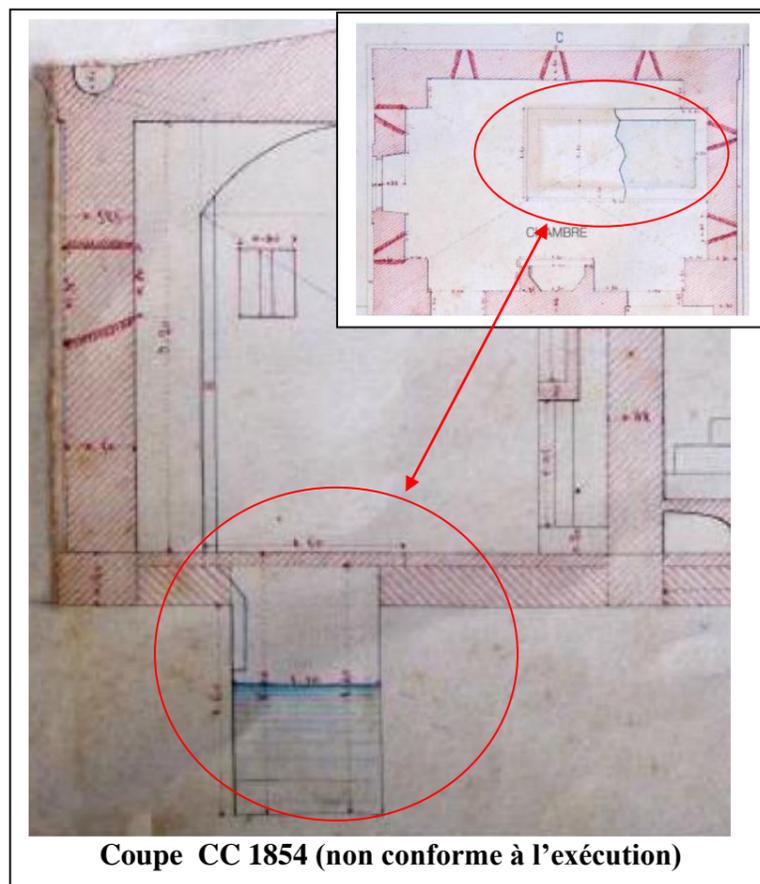
Coupe CC 1854 (non conforme à l'exécution)

L'alimentation initiale, dont le principe est conforme au plan de 1854, provient de la toiture et elle est de fait **condamnée** sous l'étanchéité en place.

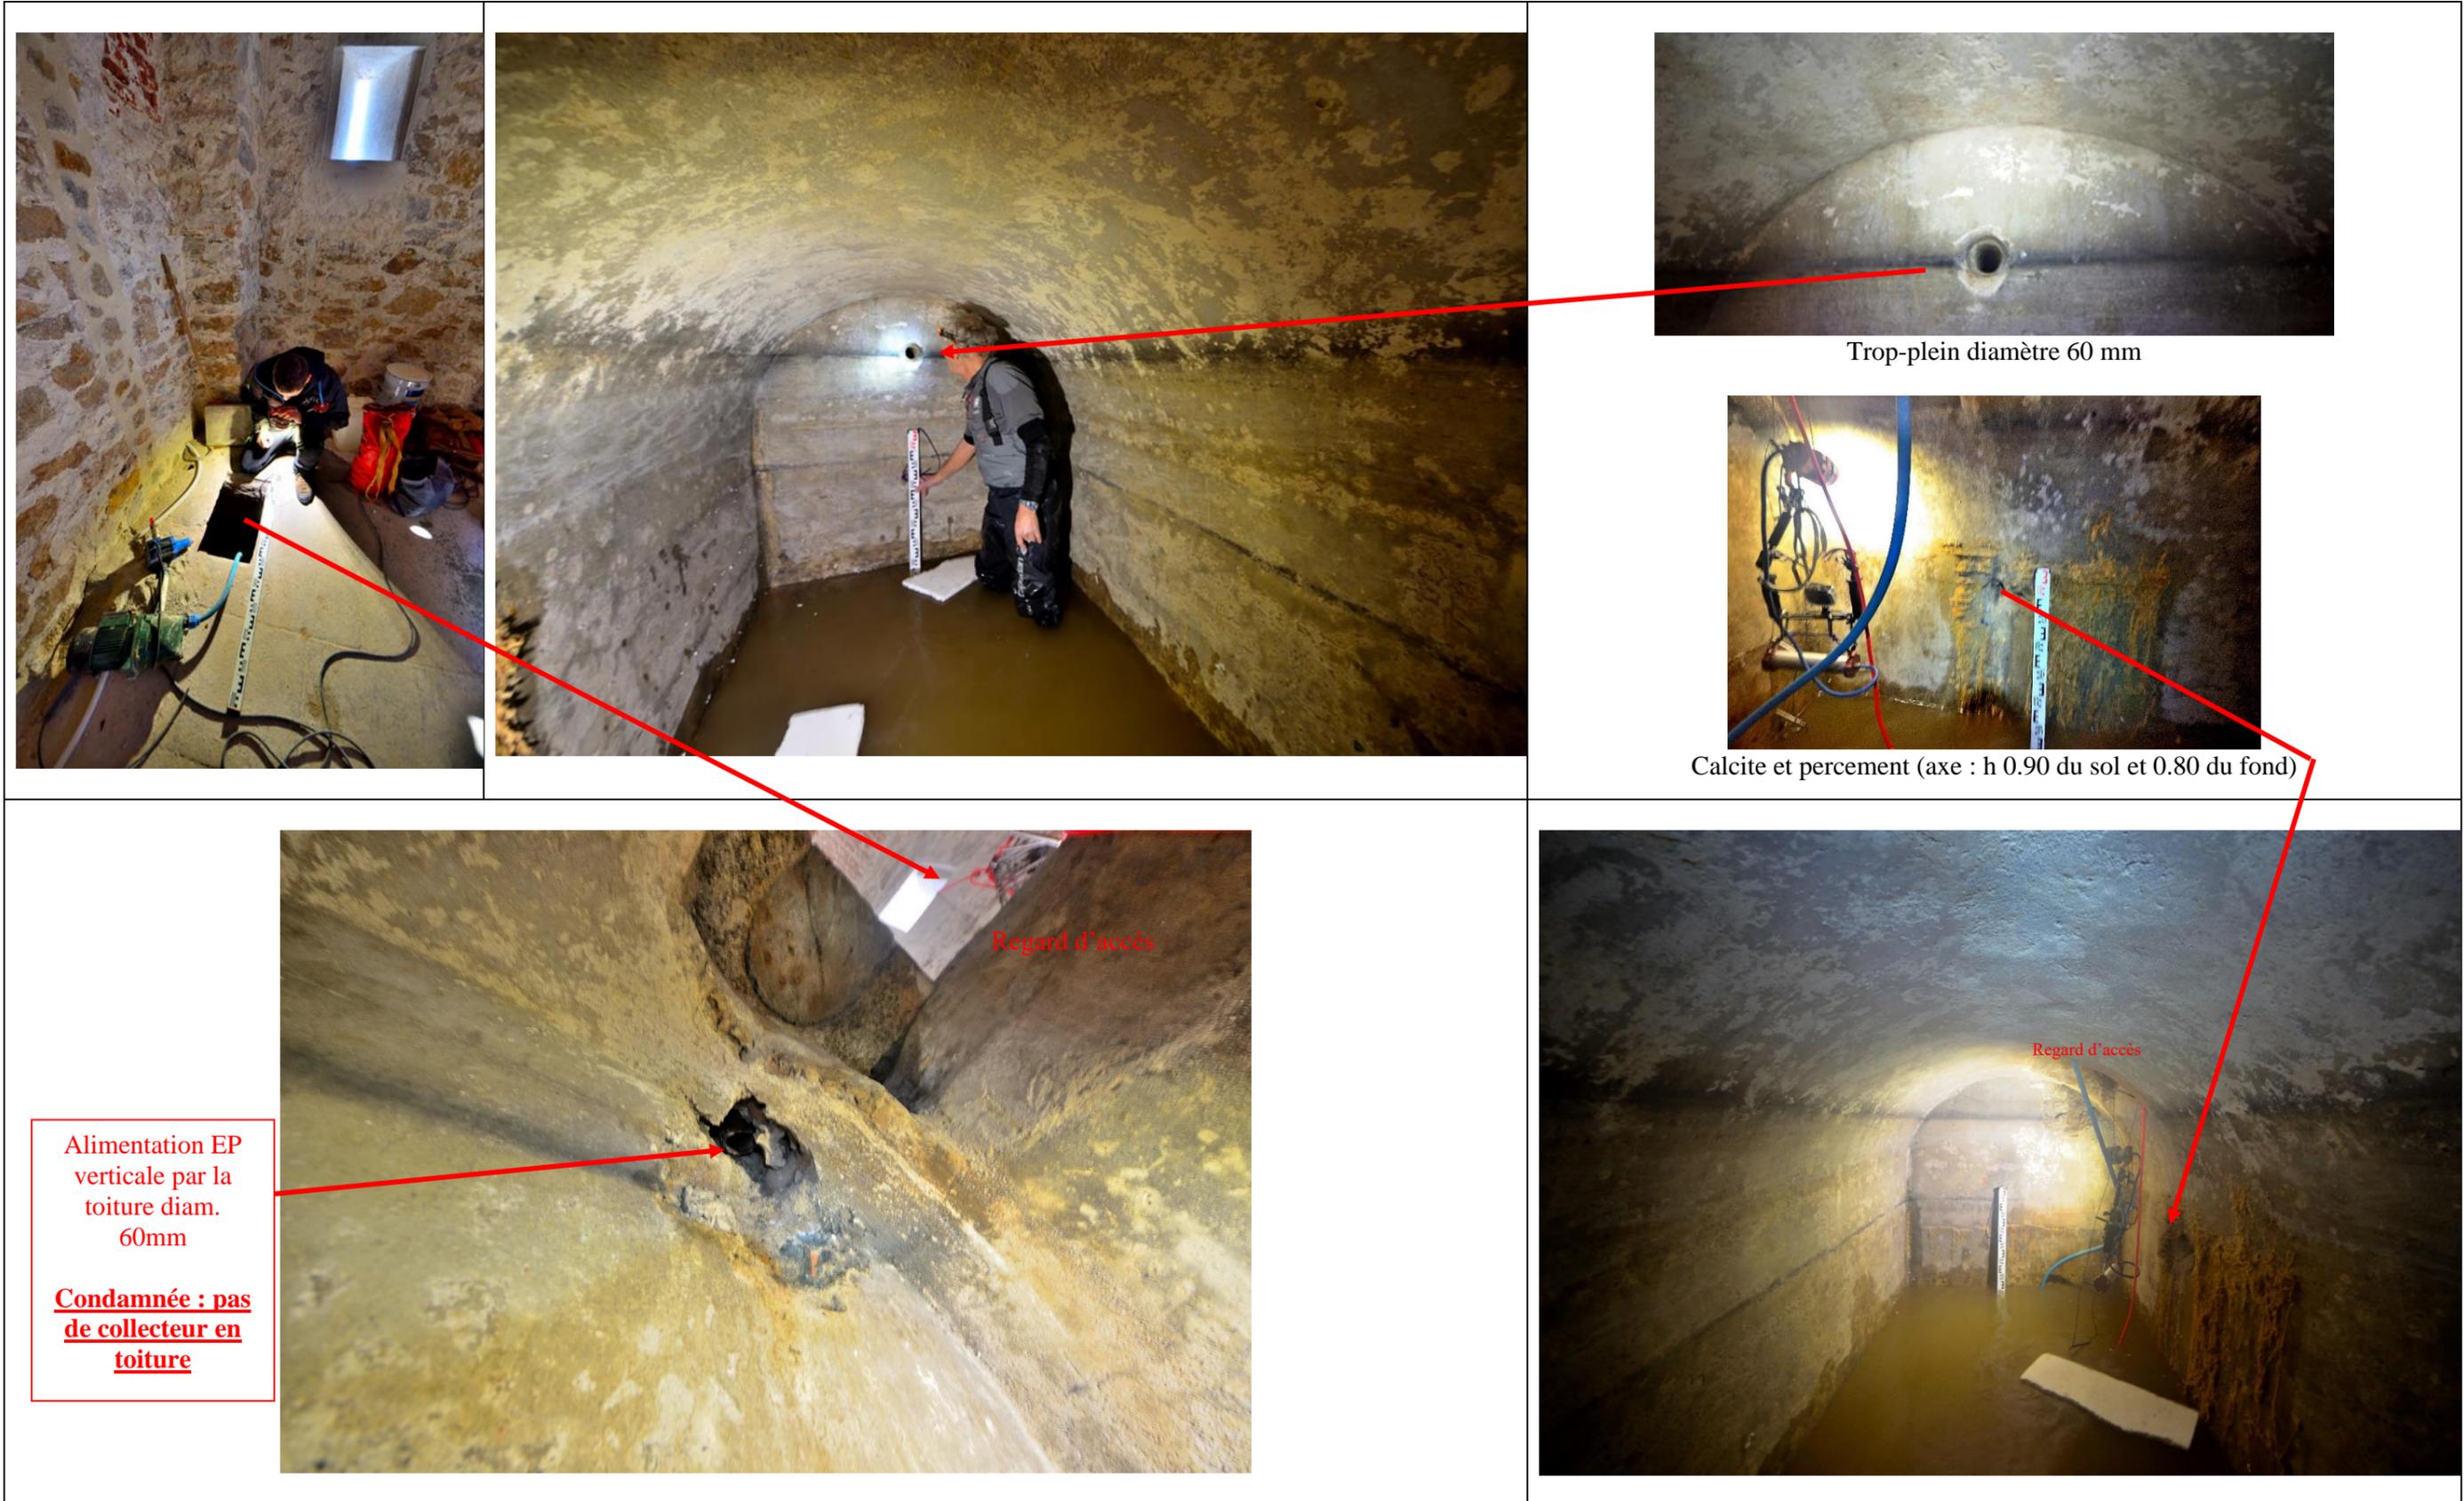
Planche photographique relative à la citerne n°1 :

Sur la paroi en façade il est observé de la calcite de couleur marron, une partie de la maçonnerie du mur porteur est visible, un orifice/trou : enfoncement horizontal d'une tige métallique à refus à 0.48m.

La citerne est en très bon état de conservation, hors cette zone de calcite/orifice.

Cette dernière permet l'infiltration, au travers du mur porteur, des eaux de pluie qui percolent depuis la terrasse extérieur la citerne jouant un rôle de drain.

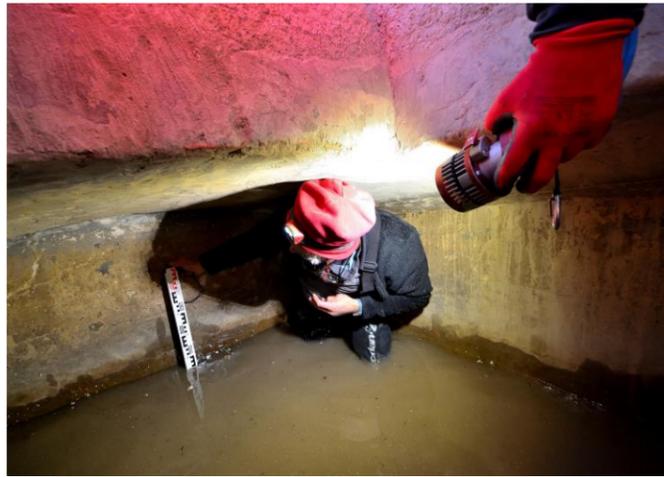
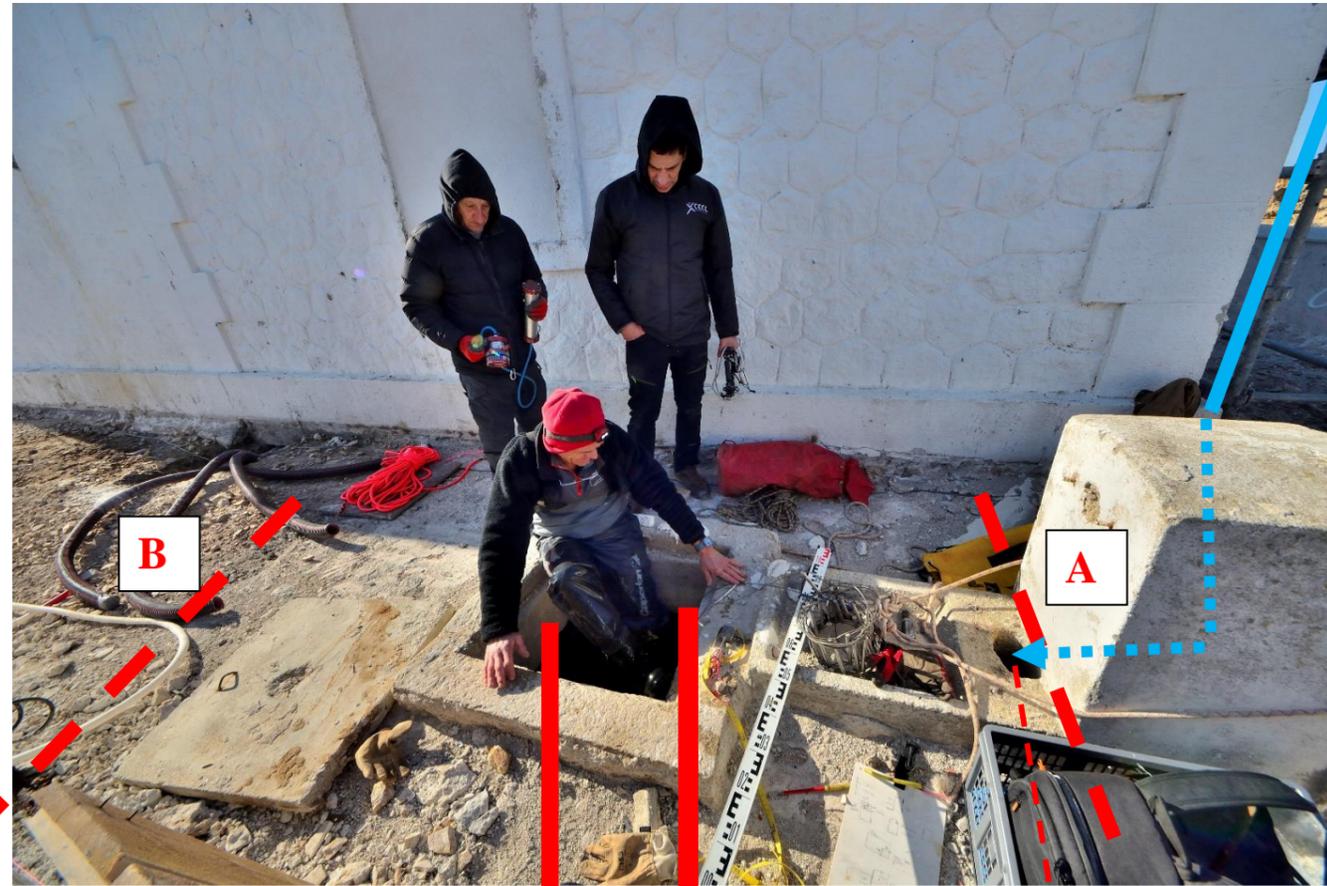
Planche photographique relative à la citerne n°2 :

L'alimentation initiale provient de la toiture via une gouttière et un petit cheminement en pied qui ont disparu, elle est de fait **hors service**.

Alimentation EP par une gouttière et un petit raccordement au sol aujourd'hui disparus

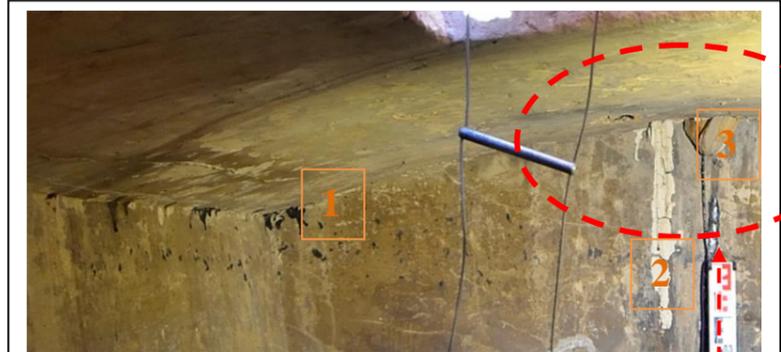
- 1 Feuilles mortes indiquant l'absence de trop-plein et par suite la mise en charge de la cuve.
- 2 Couleur de peinture lors de l'entretien de la fontaine.
- 3 Coude de raccordement EP hors d'usage

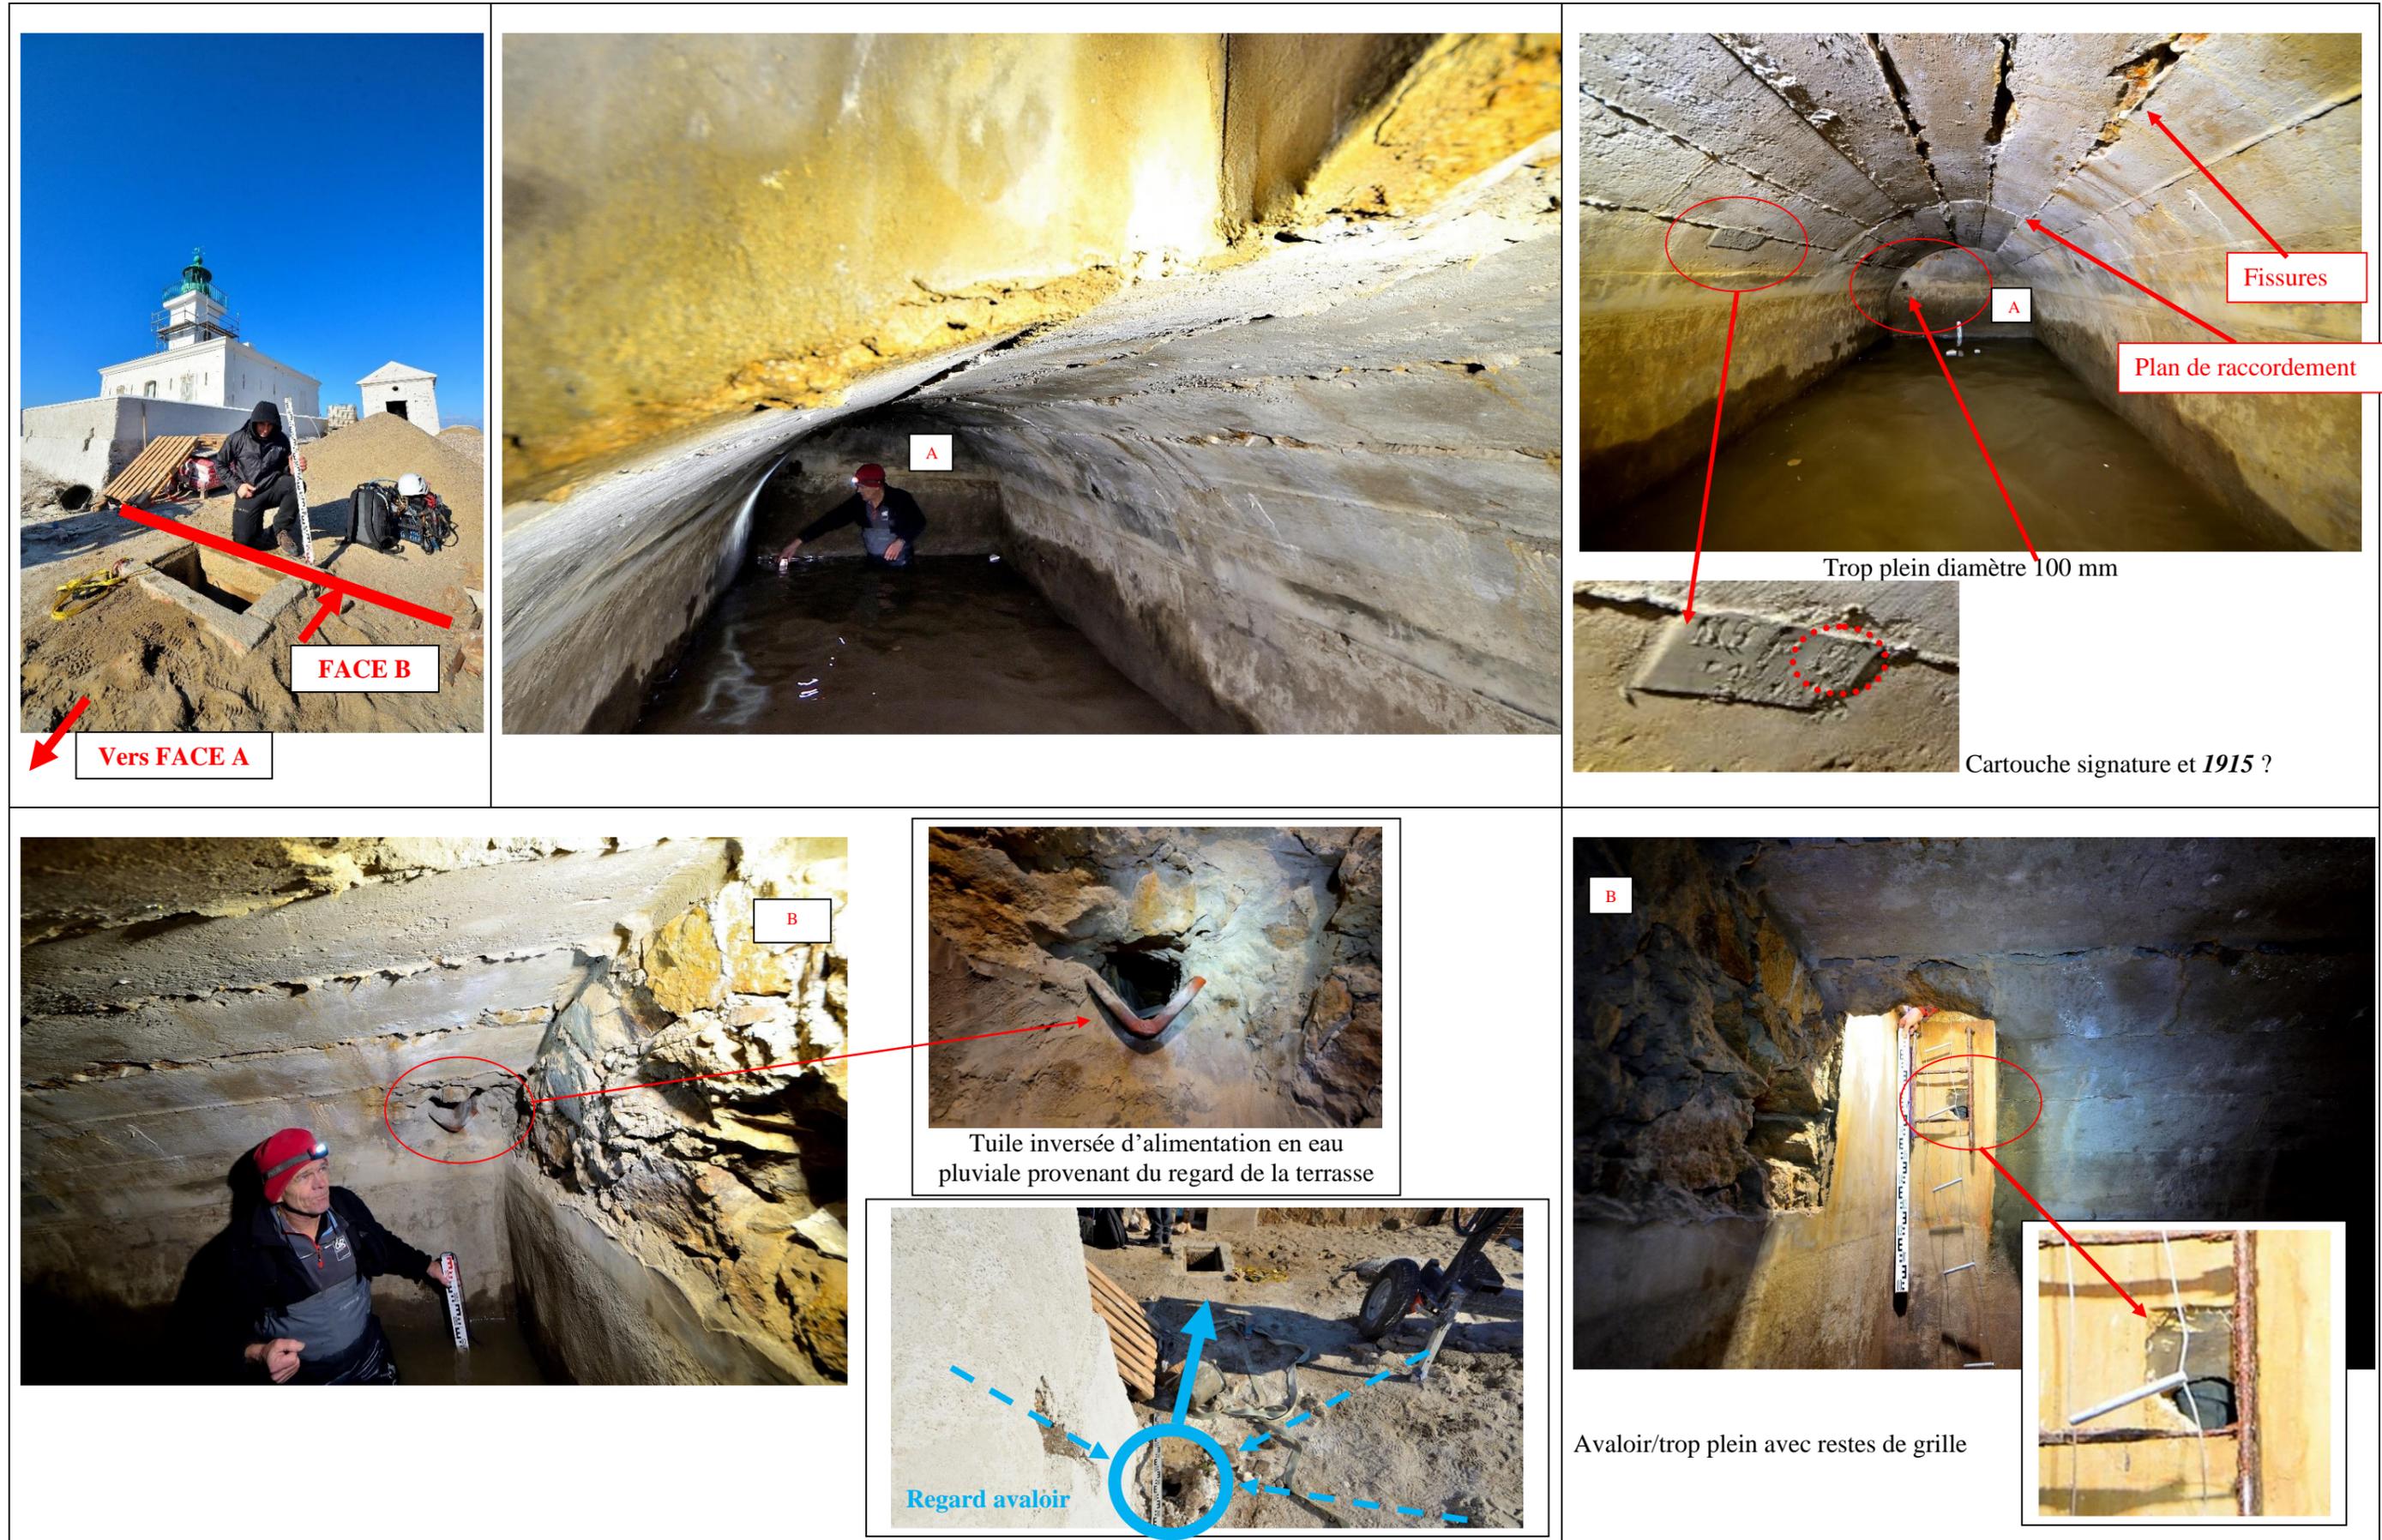
Planche photographique relative à la citerne n°3 :

La voûte présente des **fissurations longitudinales** sur son premier tiers (en partant du regard de visite). Elles correspondent aux jointures des empreintes des planches de coffrage. Il peut être observé au travers que le lit de mortier des pierres de la voûte est peu épais. De l'eau, venant de la terrasse portée, s'est infiltrée dans ces jointures ouvrants peu à peu ces fissures. Il apparaît que le cintre de la voûte n'est pas déformé et qu'il n'y a pas de fissures perpendiculaires. **L'ensemble apparaît visuellement comme stable.**

La voûte a été « coulée » en deux phases, un plan de raccordement est visible à mi-longueur

- bouche rectangulaire 0.10*0.10, sous le reste de l'échelle forgée d'accès du regard, avec une pente intérieure déversant. Il est remarqué quelques éléments restants d'un dégrilleur pour éviter un colmatage,
- une bouche d'un diamètre +/-100 mm sur le fronton opposé est relevée, fil d'eau de + 1.60m par rapport au fond. Ce dernier plus bas que le précédent, compte-tenu des marques de niveau, régule le trop-plein de la citerne.

Un « cartouche » avec signature et date est relevé sur les photographies il semble inscrit 1915 ? (à vérifier).

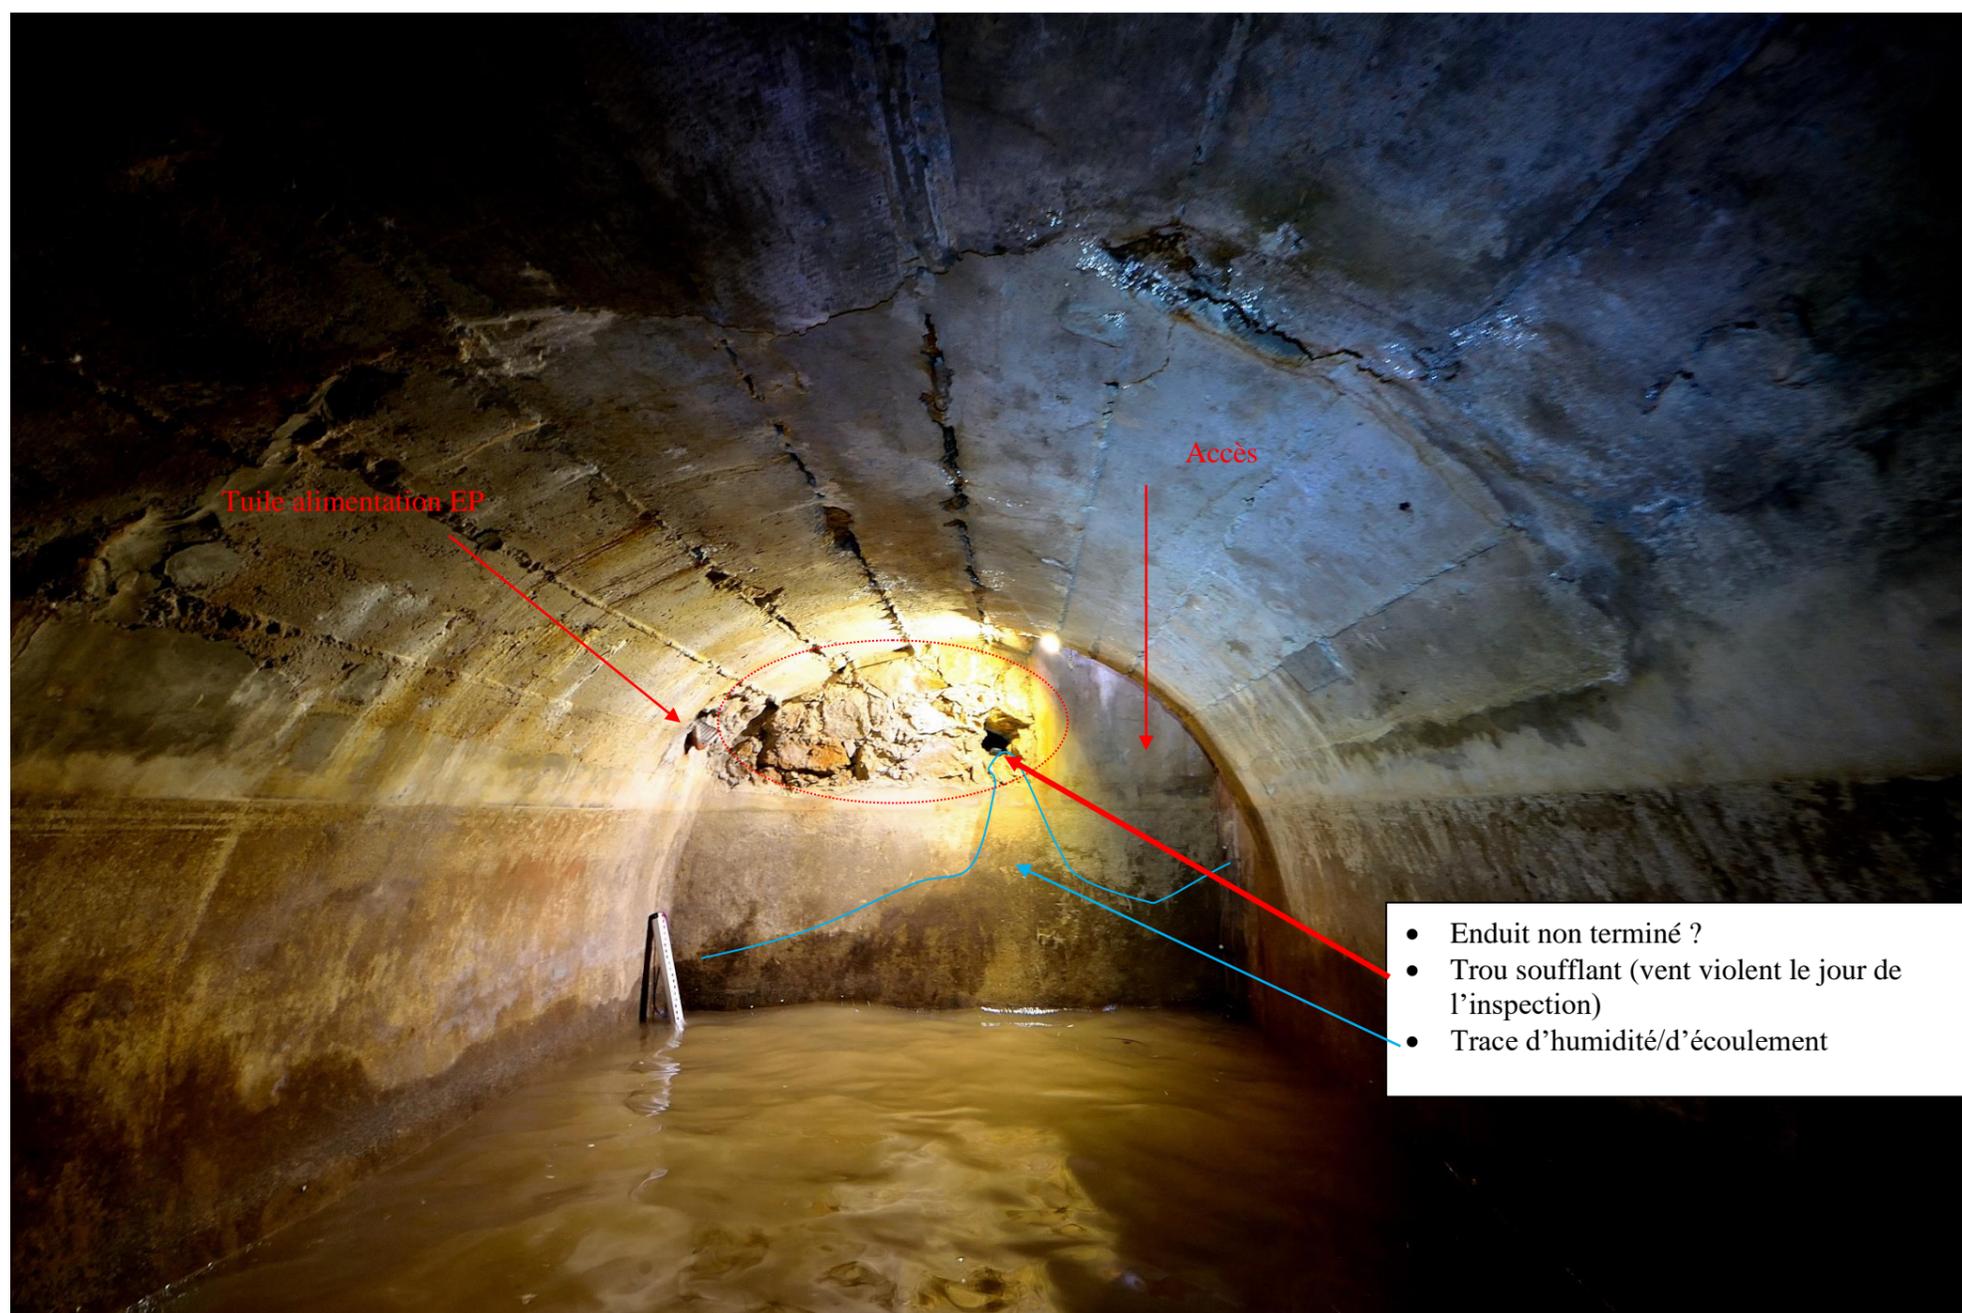
Quelques interrogations sur la face **B** de la citerne n°3 :

L'enduit semble avoir été « arrêté » proprement, bords droits et chanfreins de recouvrement.

Compte-tenu des observations, trou soufflant et trace d'humidité, il peut être émis l'idée qu'une alimentation par tranchée drainante sous la terrasse adjacente a été mise en œuvre en complément de l'alimentation par la tuile inversée ou initialement.

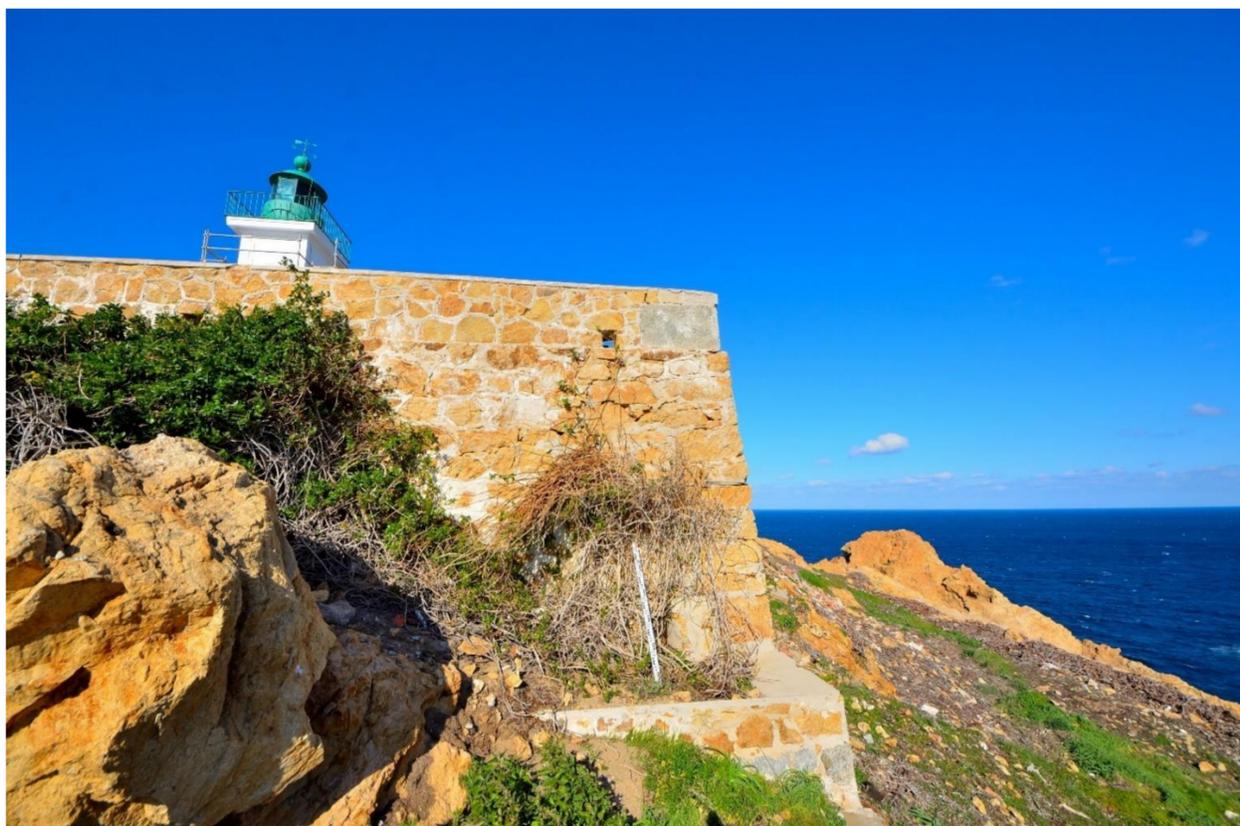
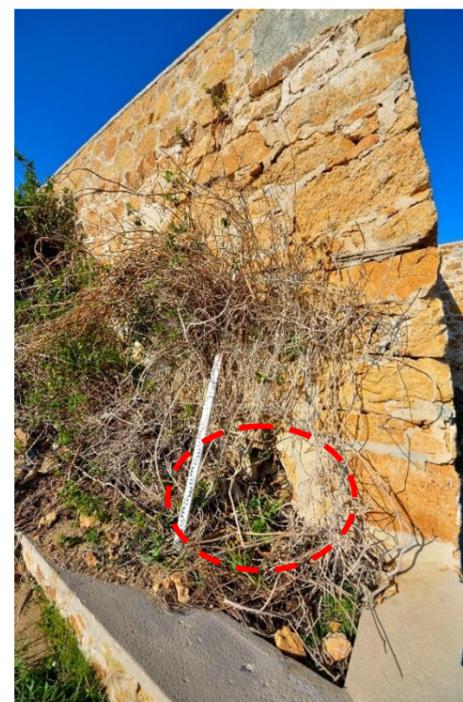
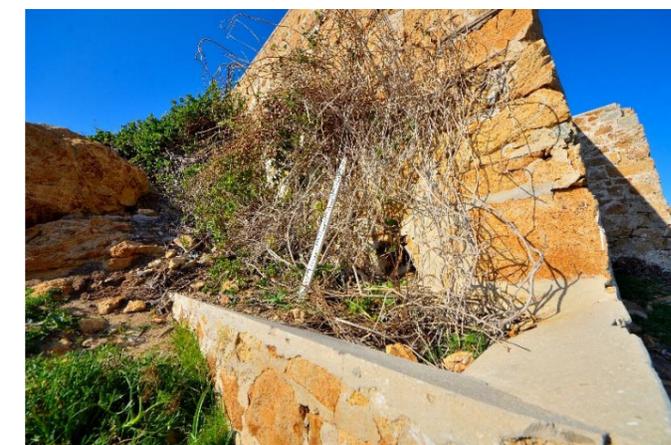
Quelques interrogations sur l'usage de la citerne n°3 :

La lecture de l'étude préalable (Camille Berrou Architecte / A2C /APAVE) et une analyse du site conduisent à penser que la citerne n°3 était dédiée à l'arrosage du jardin. Ce dernier était très probablement en contre-bas de ce mur de soutènement et du bac/fontaine.

Le tube plongeur est peu probable : pas de trace de fixations de maintien sous le trop plein de la face A, pas de marque de canalisation extérieure sur le mur de soutènement. Ce dispositif est plus complexe qu'un fonctionnement par simple gravité : étanchéité des raccords etc.

Au-dessus du bac il peut être observé une cavité permettant la mise en place et la manœuvre d'une vanne d'arrêt, la présence de la végétation et de pierres de maçonneries mobiles n'ont pas permis de retrouver la canalisation. Il est possible que la vanne d'arrêt soit dans les déblais contenus dans le bac... ou elle a été volée s'il s'agissait d'une belle pièce.

La présence d'eau actuelle, et de fait l'étanchéité de la citerne, peut s'expliquer par l'obturation de la conduite de vidange : volontairement (bouchon intérieur) ou par une accumulation de sédiments débris en fond.

Lors du nettoyage de celle-ci il sera à rechercher la ou les conduites en partie basse, une crépine, tout percement en partie verticale avec une souche de départ.

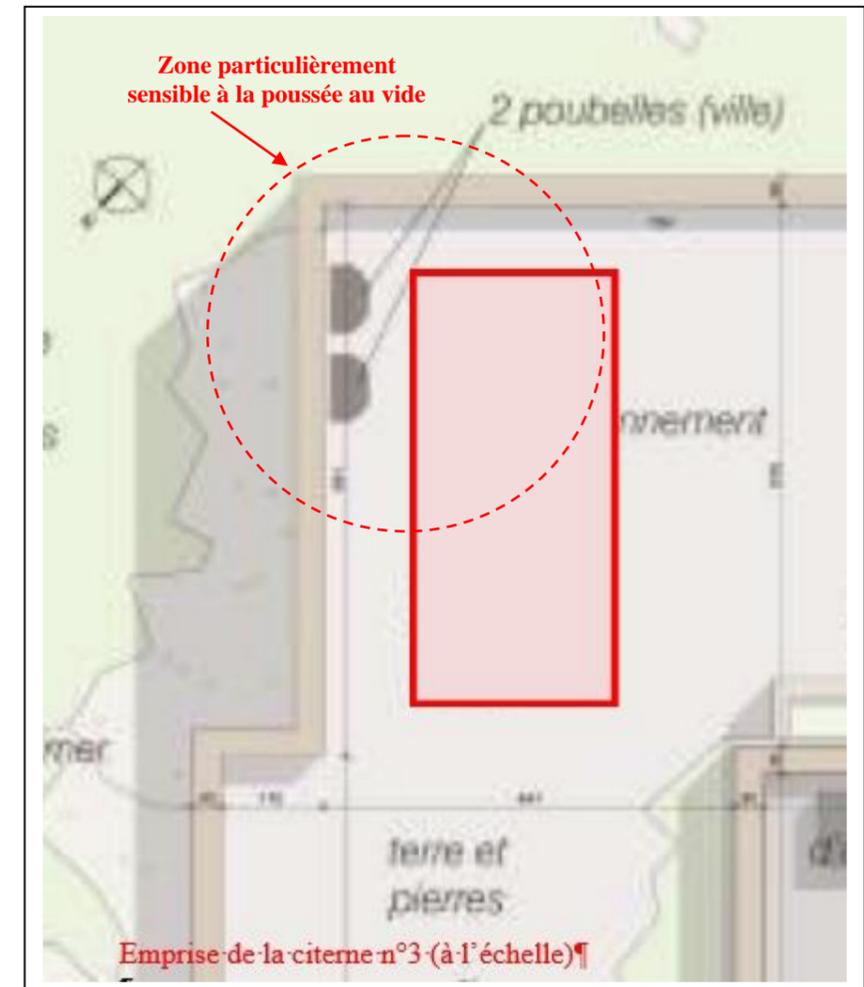
PROBLEMATIQUE DE LA POUSSEE AU VIDE DE LA CITERNE N°3

Au vu du report de mesures sur les différentes pièces graphiques il apparaît que la cuve est sur 1/3 en déblai (creusée dans le porphyre) et les 2/3 restant en remblai. Ainsi les surcharges portées sur la voûte et le poids de l'eau, si la citerne est pleine au même moment, peu engendrer de fortes contraintes dans les murs de soutènement. Le fruit (—) des murs participe à la reprise de cette poussée au vide.

Quelques lignes de fissures peuvent être observées, elles ne sont pas forcément imputables à la poussée au vide la zone est en effet soumise à bien d'autres contraintes de vents, d'ensoleillement etc.
