**Association loi 1901/ RNAW 2B 200 25 18**  
Lieu-dit avidanella  
20 230 Santa Lucia di Moriani

**RAPPORT DES RELEVES  
ETANG DE BALISTRA  
(Commune de Bunifaziu - Corse du Sud)**

**13 et 14 juin 2020**

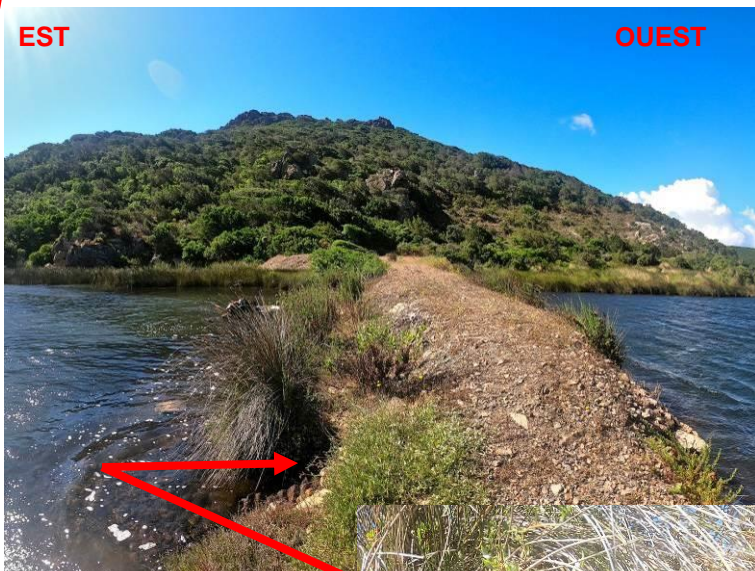
Amorce du passage à gué

La surface du plan d'eau est de **242 000 m<sup>2</sup>**, en considérant l'amorce de passage à gué dans le resserrement.

La longueur est de 900 m (axe : passage à gué/plage) pour une largeur maximale de 475 m.

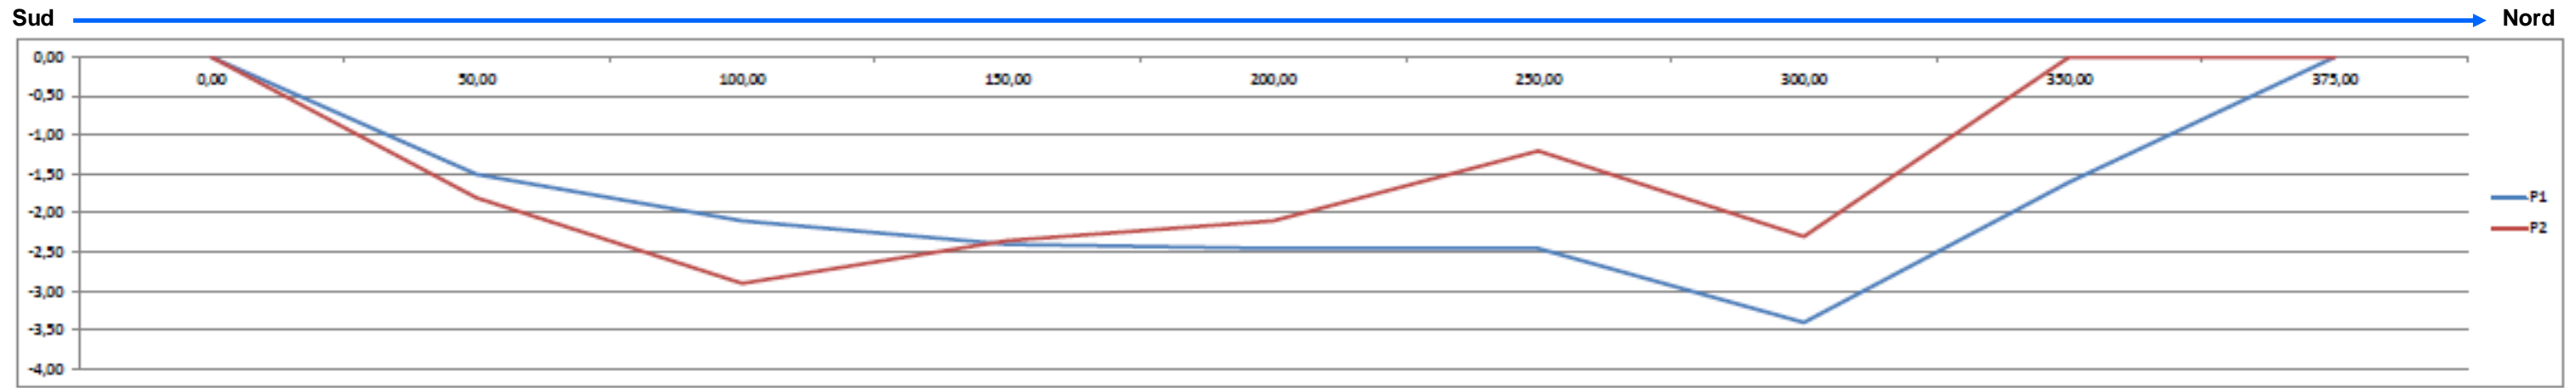
Le caractère marqué des courbes est lié à la distorsion entre les échelles en X et Y, le fond présente en réalité un faciès de faibles pentes.

**Profondeur moyenne : - 1.73 m**

**Profondeur maximum relevée : - 4.00 m**

Le volume d'eau est de l'ordre de **419 000 m<sup>3</sup> à l'étiage, pouvant atteindre 540 000.00 m<sup>3</sup>**  
(Surface du plan d'eau X prof moyenne + surcote).

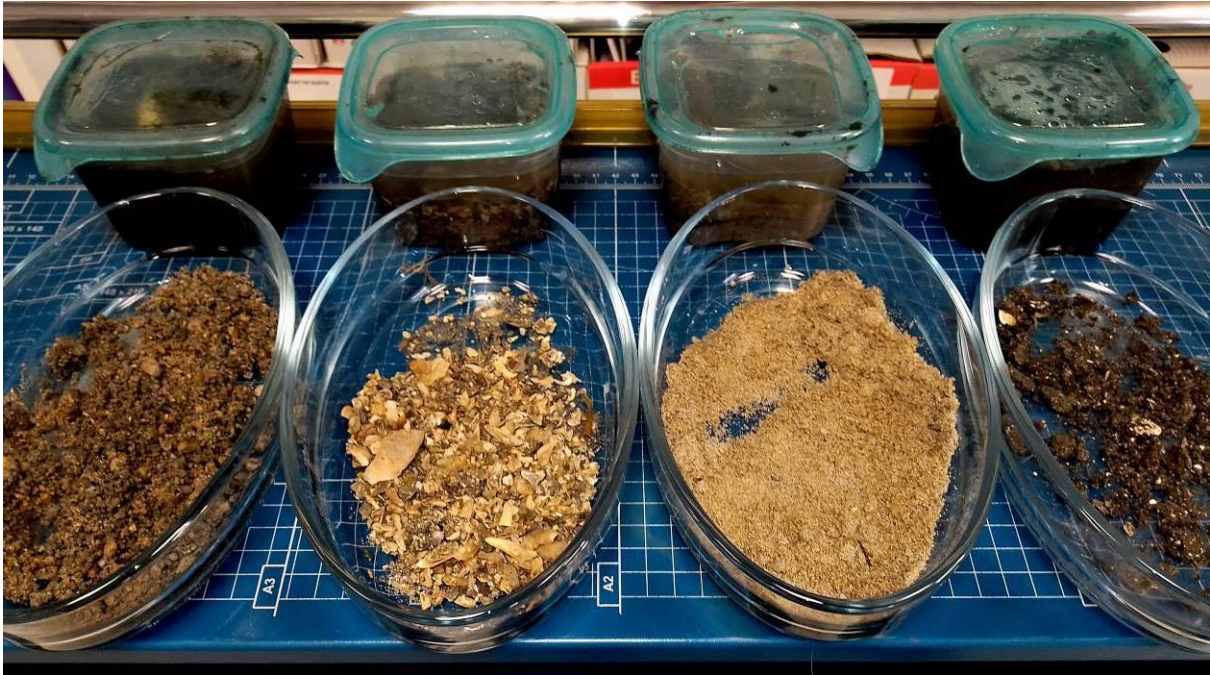
LES PRELEVEMENTS  
DE SEDIMENTS

**P3** ZONE B1

**P2** ZONE B2 Ht Fond

**P4** ZONE B3 Sable du cordon  
Lagunaire

**P1** ZONE  
B2 Sable vasard

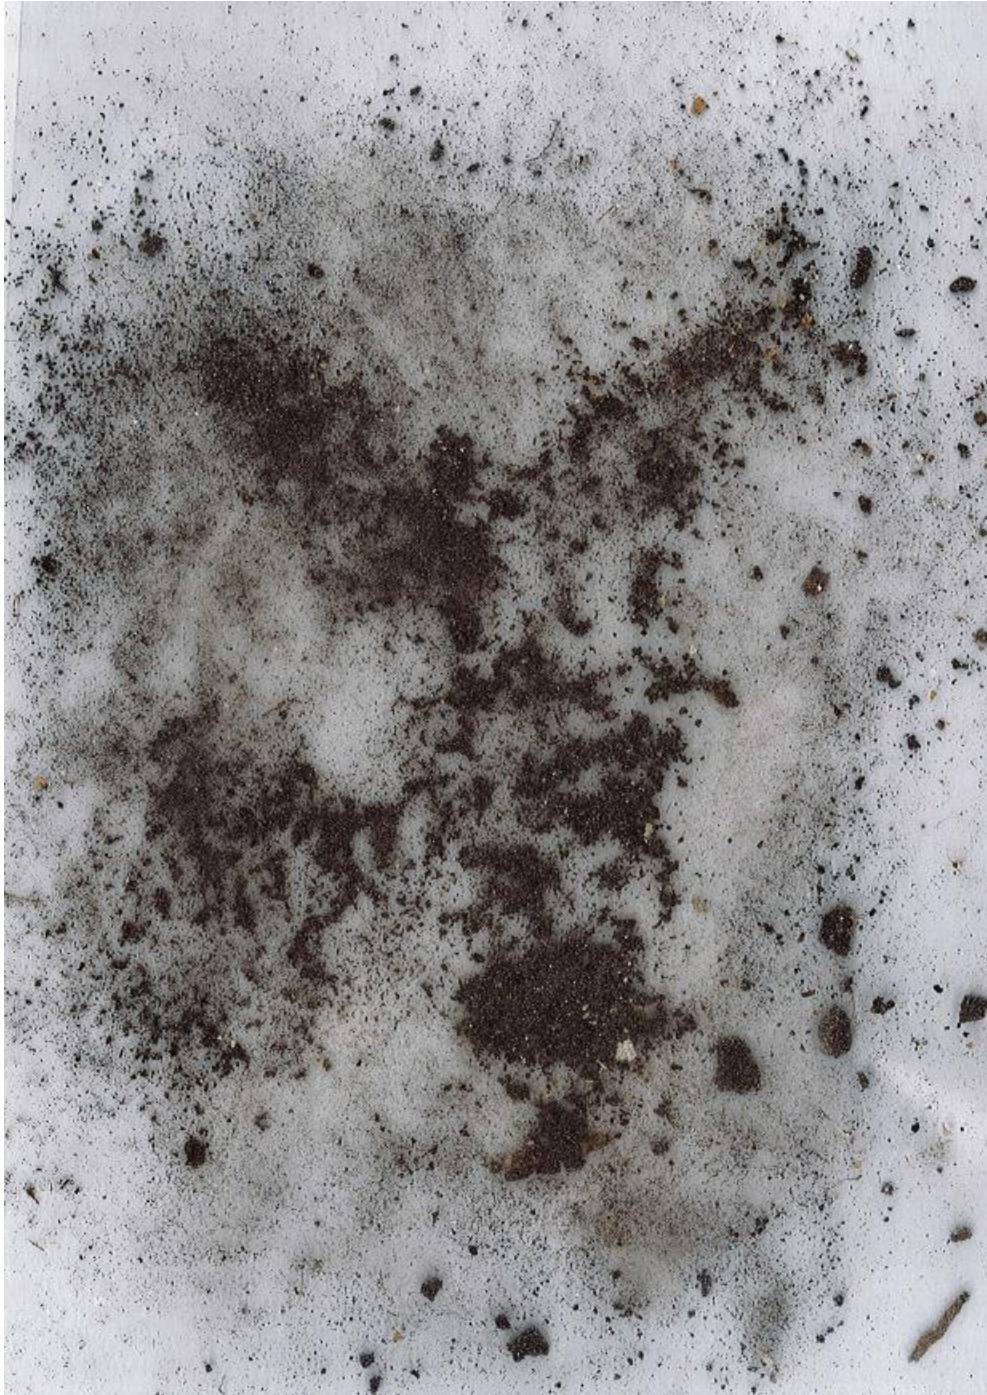
Prélèvement de sédiment P1 ZONE B2 :

Vase / Sable Vasard

Éléments fins très riche en matière organique  
(Très fortes odeurs sulfurées)

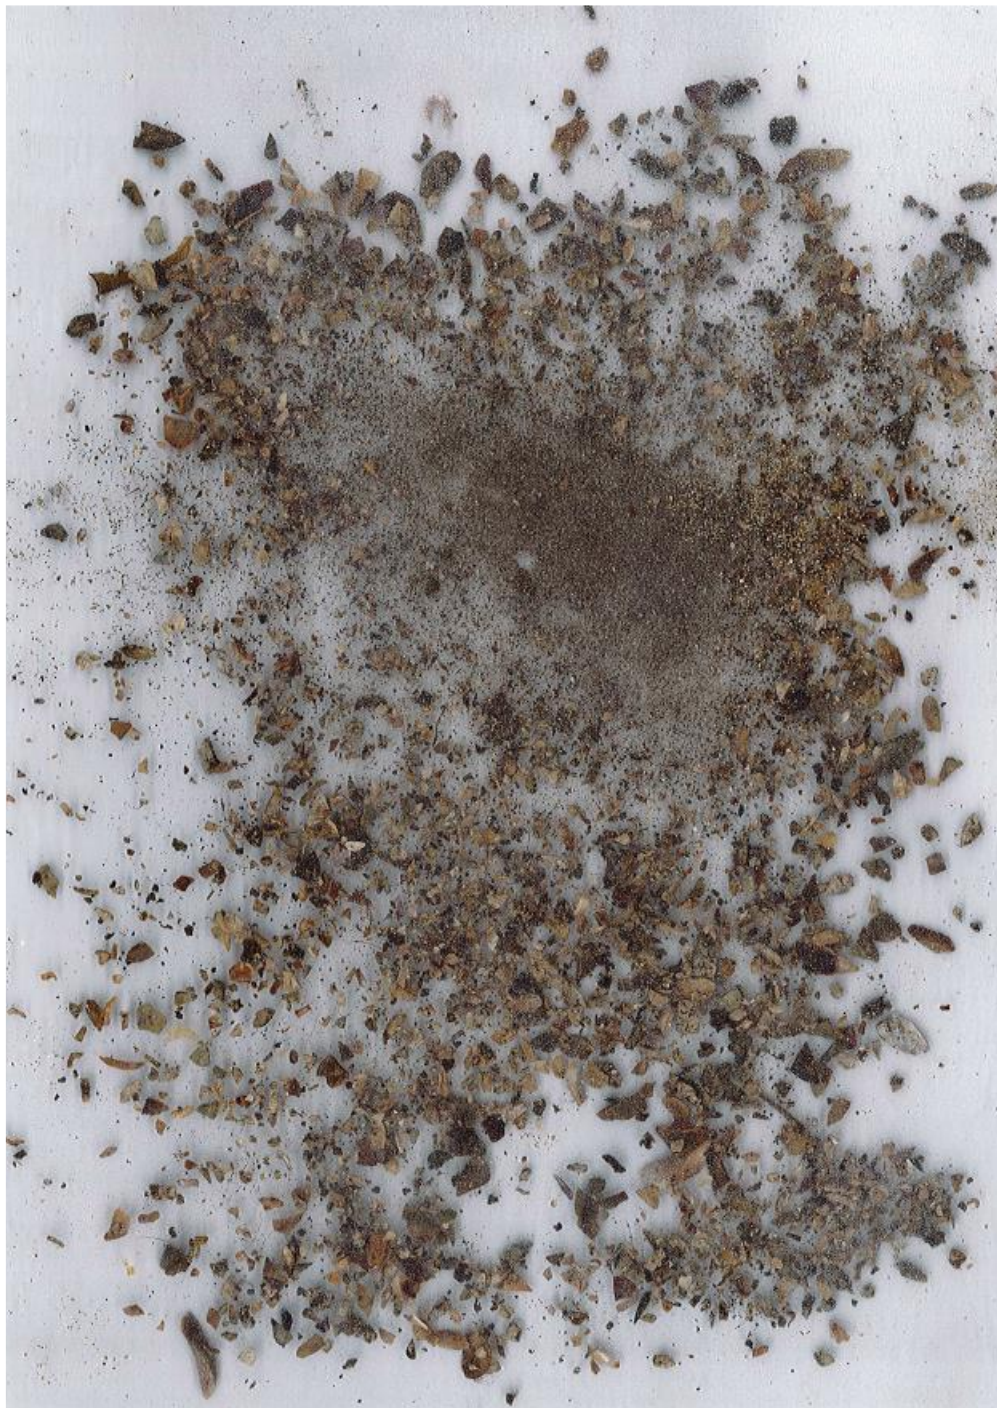
Prélèvement de sédiment P2 ZONE B2 HAUT FOND :

Sable coquillé

Ce sable coquillé se trouve aux abords immédiats du haut fond de la ZONE B2 constitué d'un amas de blocs granitiques. Ce haut fond offre un substrat dur permettant le développement d'huitres, moules et autres bivalves, au fil du temps ils ont constitués ce sable particulier.

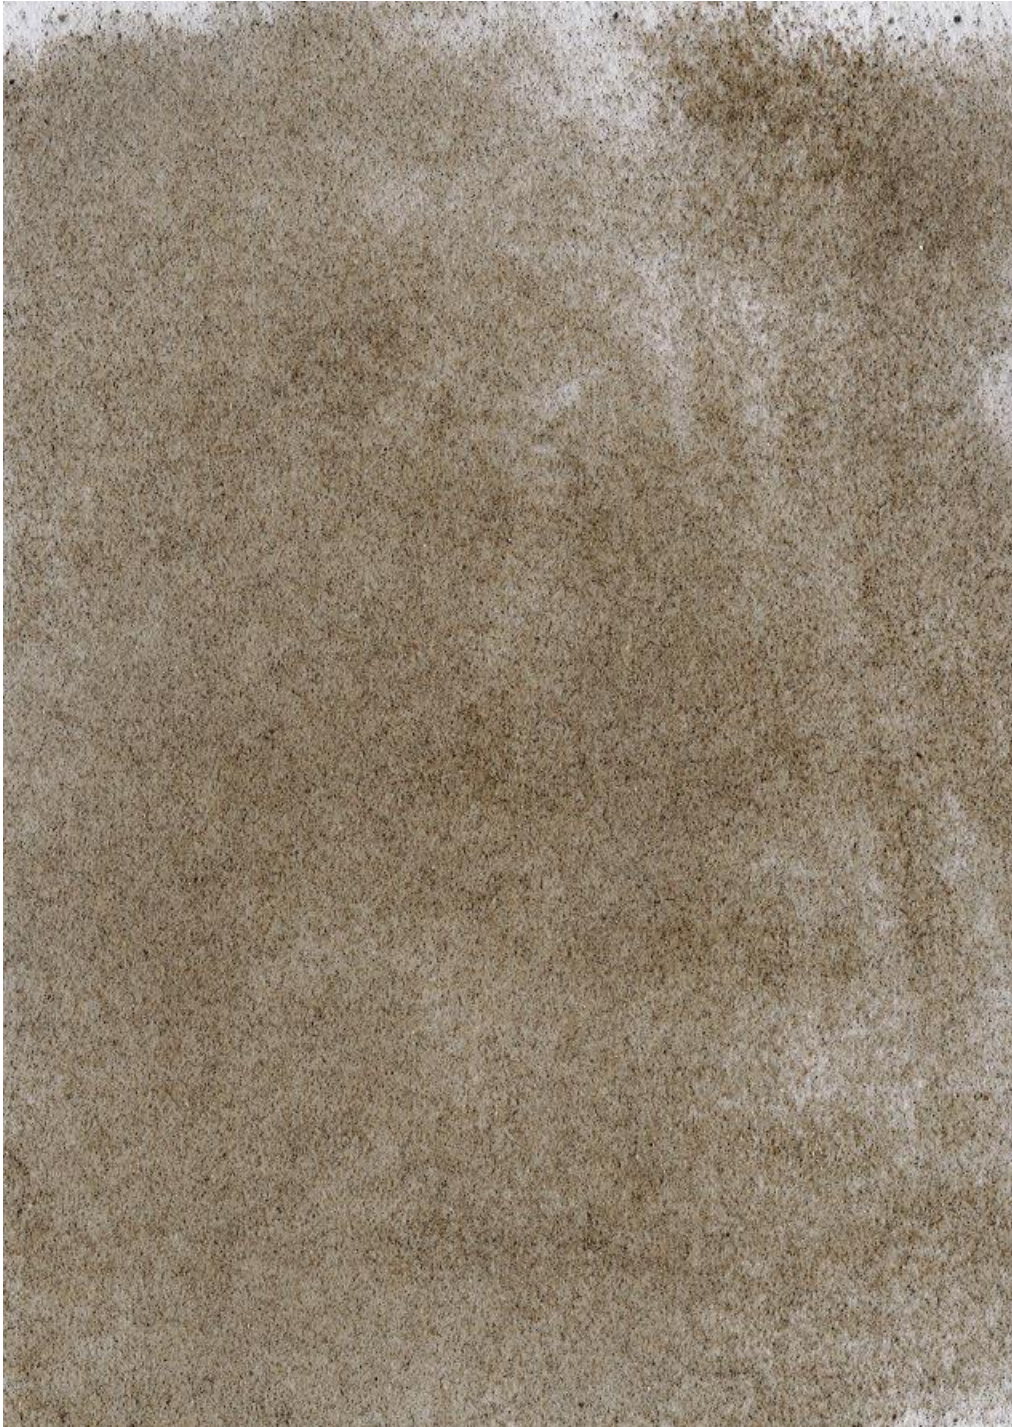
Prélèvement de sédiment P4 ZONE B3 :

Sable « de plage »

Sable « de plage » transport en partie éolien.

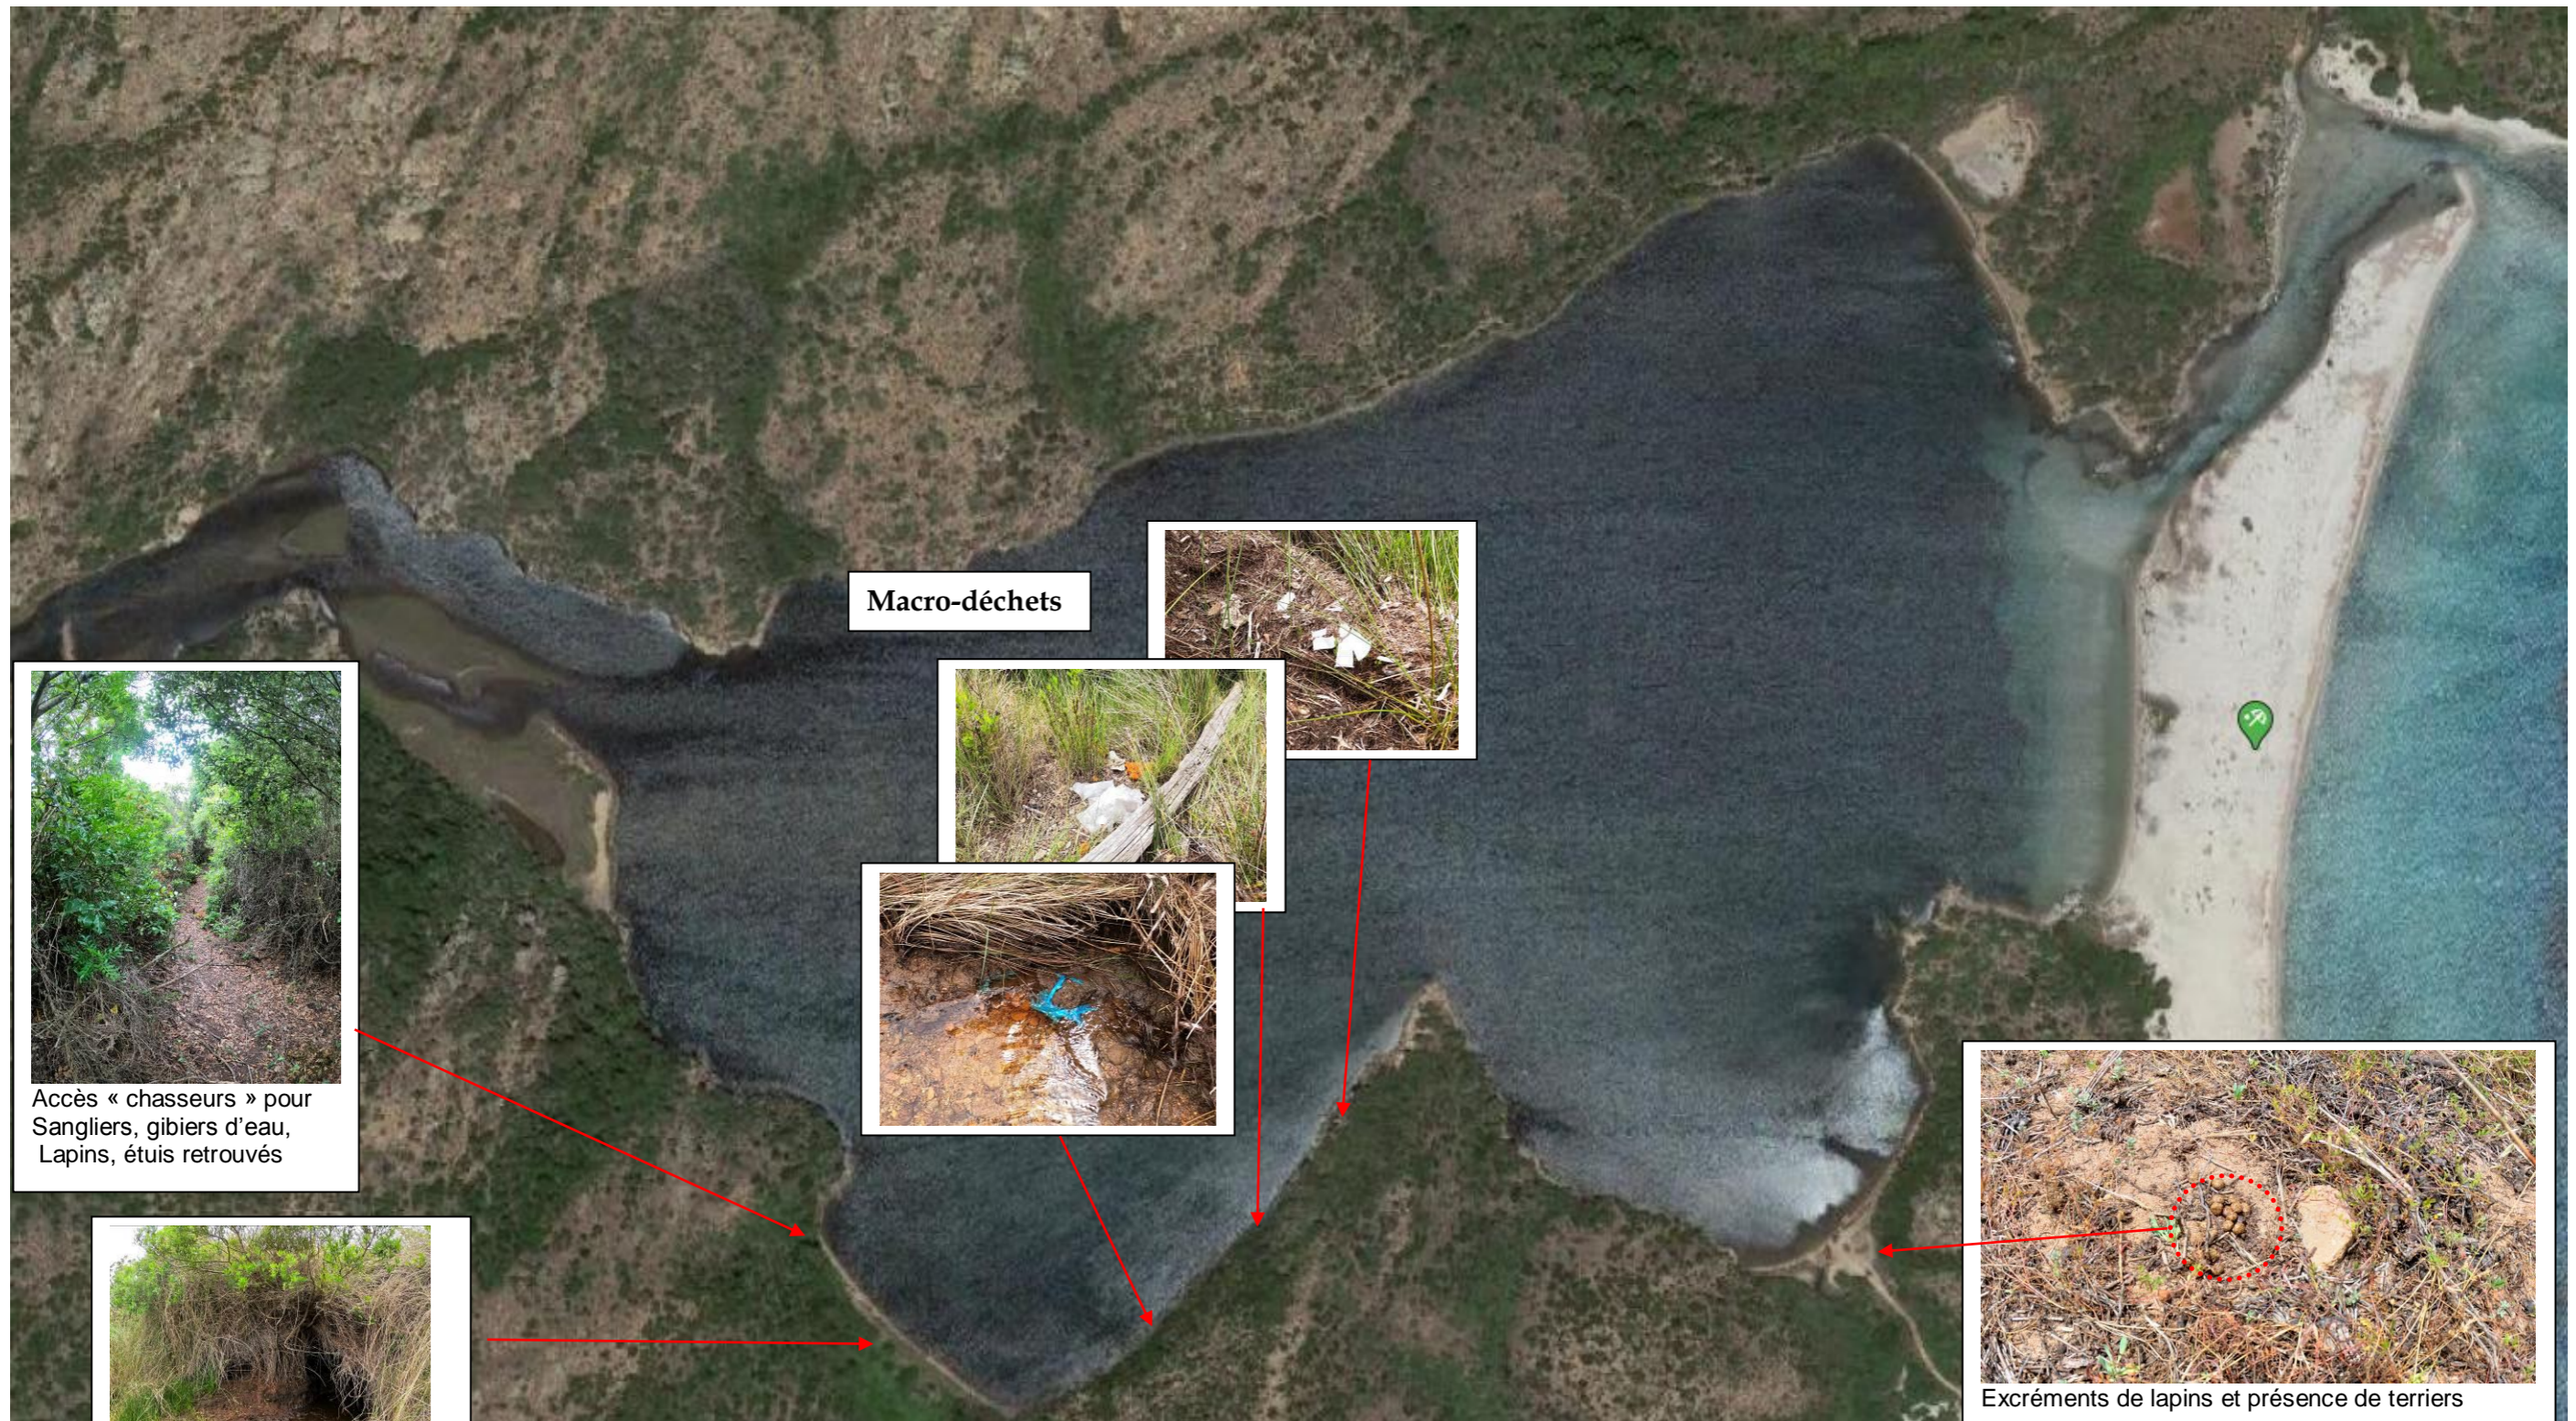
Accès « chasseurs » pour Sangliers, gibiers d'eau, Lapins, étuis retrouvés

Macro-déchets

Débouché d'un ruisseau auge à sangliers

Excréments de lapins et présence de terriers

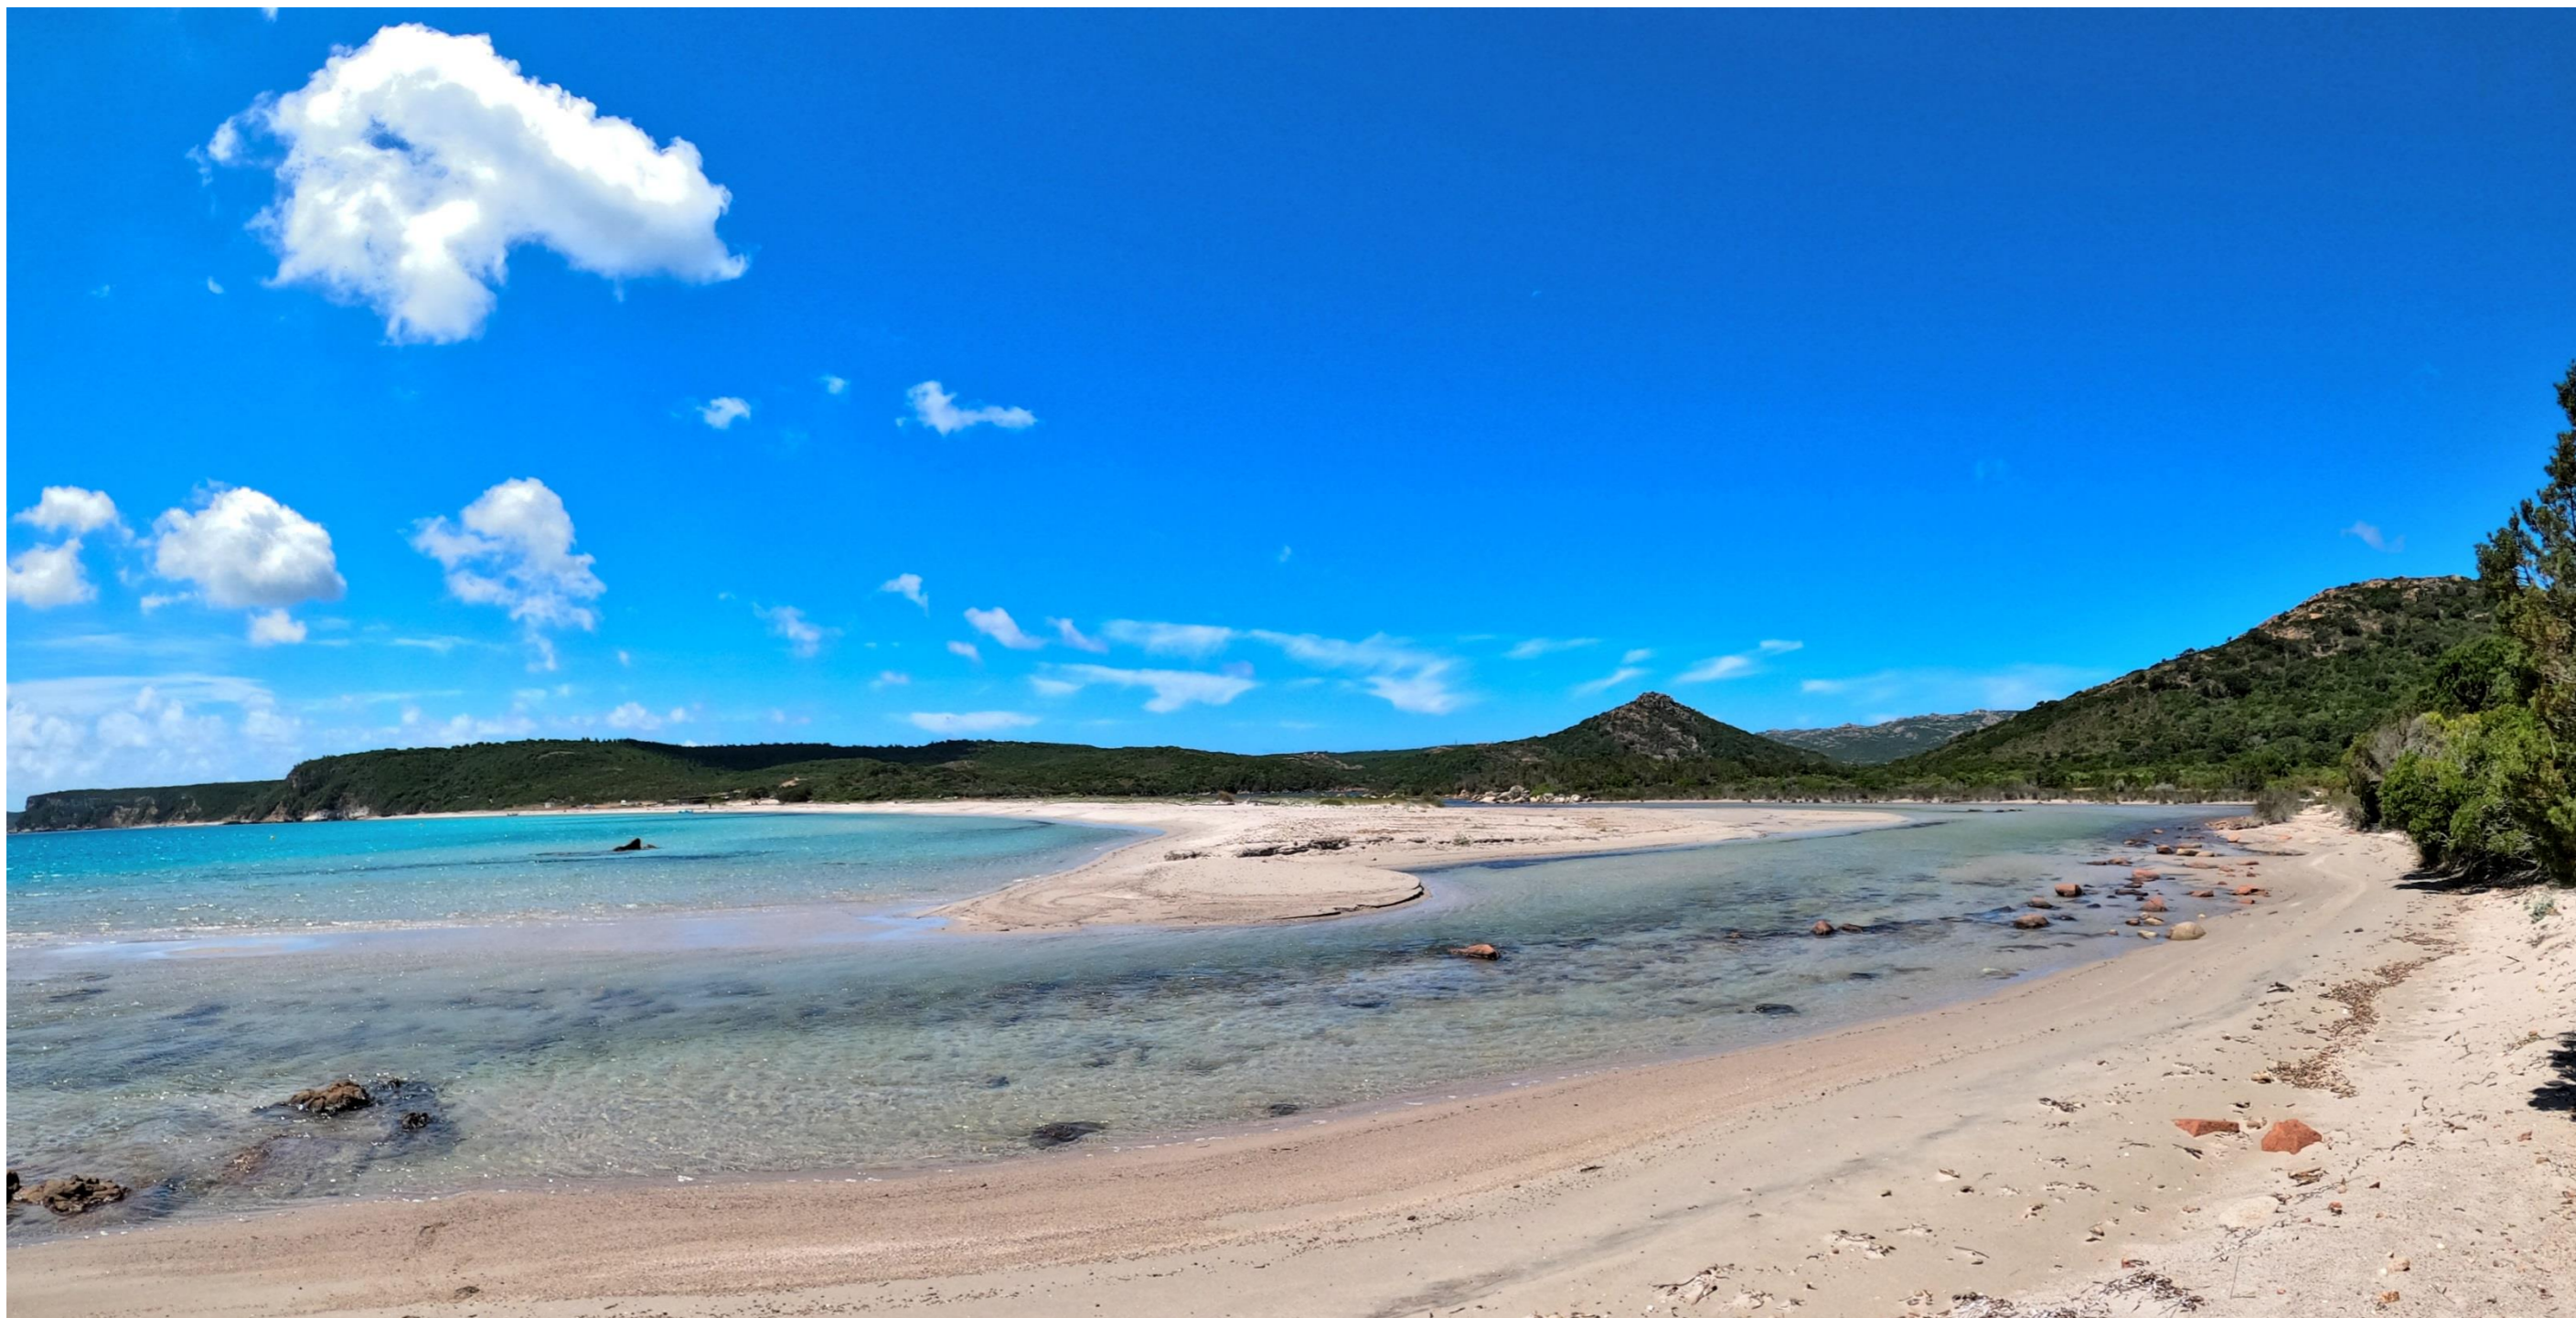
Le vent marqué du 14 juin 2020 accentuait le courant (sens étang vers la mer) estimé à 1m3/seconde

Le grau de l'étang de Balistra
