« *Sans prétention, juste par passion* »  
*Association loi 1901/ RNAW 2B 200 25 18*  
Lieu-dit avidanella  
20 230 Santa Lucia di Moriani  
**Octobre 2018**

**RAPPORT D'EXPLORATION SUBAQUATIQUE**  
**Cuve place du Donjon**  
**Citadelle de Bastia**

## Inspection citerne place de la citadelle

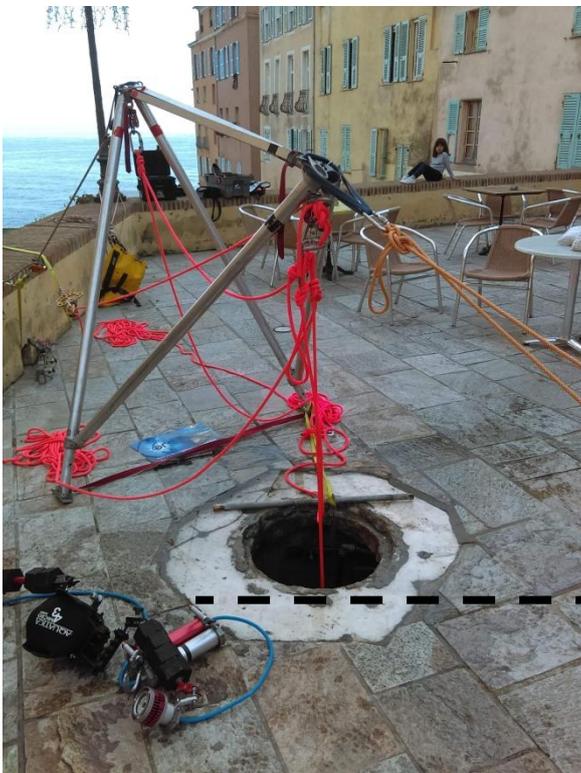
Le tampon du regard est une dalle de pierre ronde descellée lors de la première visite.

Afin de permettre un accès sécurisé et aisé à la citerne, il a été mis en œuvre un bipode de départ et différentes cordes.

Ce dispositif recevait des moyens de frein de charge pour les descentes et de traction (EVAC) pour les remontées.

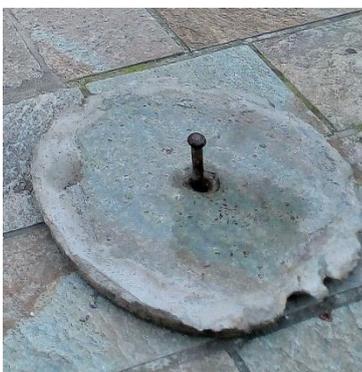
*Tampon pierre de fermeture*

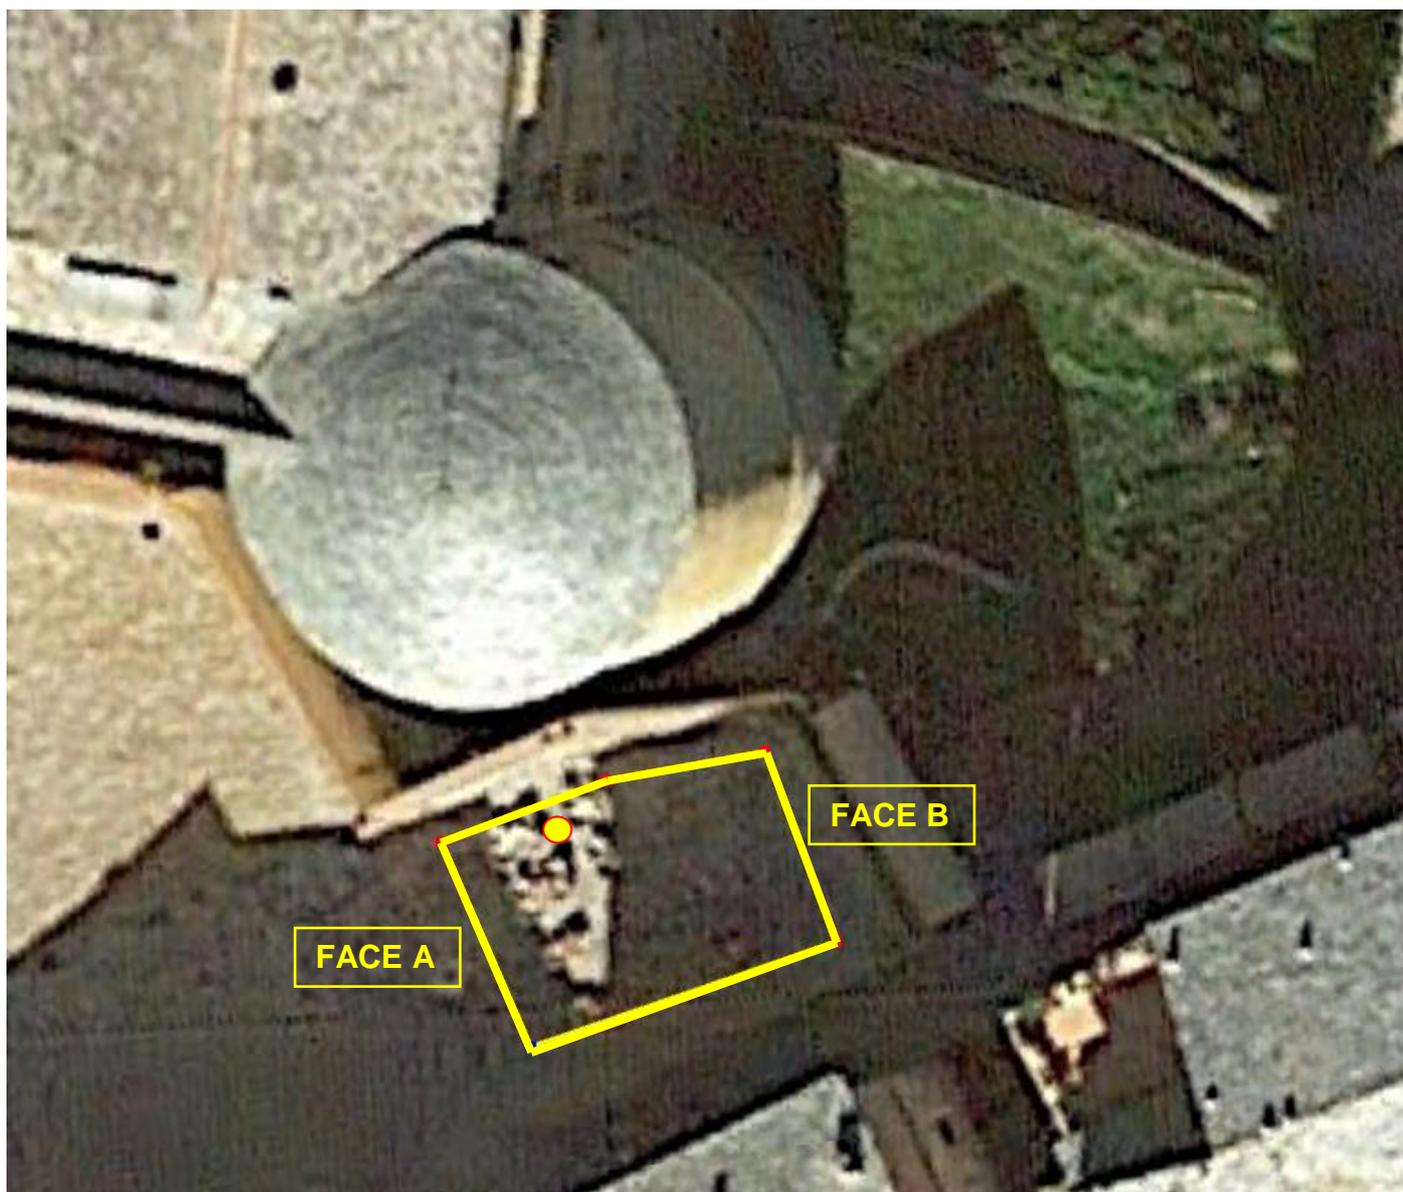
De forme globalement rectangulaire la citerne présente une longueur d'environ 10.00 m pour une largeur de l'ordre de 7.00 m.

La face A est orientée Sud-ouest et la face B Nord-est.

Par rapport à la dalle de couverture le fil d'eau est à la cote de -2.00m, le fond à - 6.50m, soit une hauteur d'eau de 4.50m donnant un volume de 315 m<sup>3</sup>.

La partie supérieure de la citerne est une voûte plein cintre constituée de mortier et de briques, les planches ayant servi de coffrage ont nettement laissé leurs empreintes.

Les parois de la cuve en elle-même sont parfaitement dressées et conservées, sans fissuration.

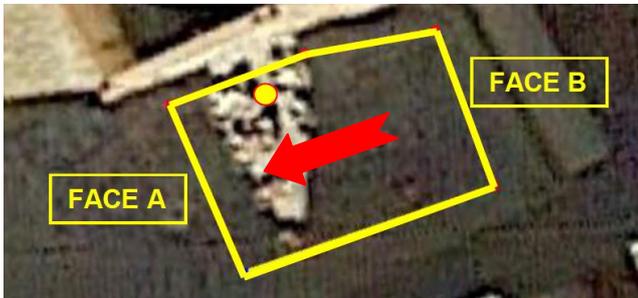
Sens de prises des vues

## FACE A : ALIMENTATION EN EAU

La cuve est alimentée par l'eau de pluie. La surface de captage est constituée par la place du Donjon et probablement par quelques toitures aux abords immédiats, pas celles du palais des gouverneurs car un profond fossé les sépare.

L'alimentation est en face A constituée à chaque l'angle et en plafond par d'un côté « u canone » en terre cuite et de l'autre par une ouverture dans le mur avec un dépôt de calcite marqué. Aucun écoulement n'était visible lors de la visite.

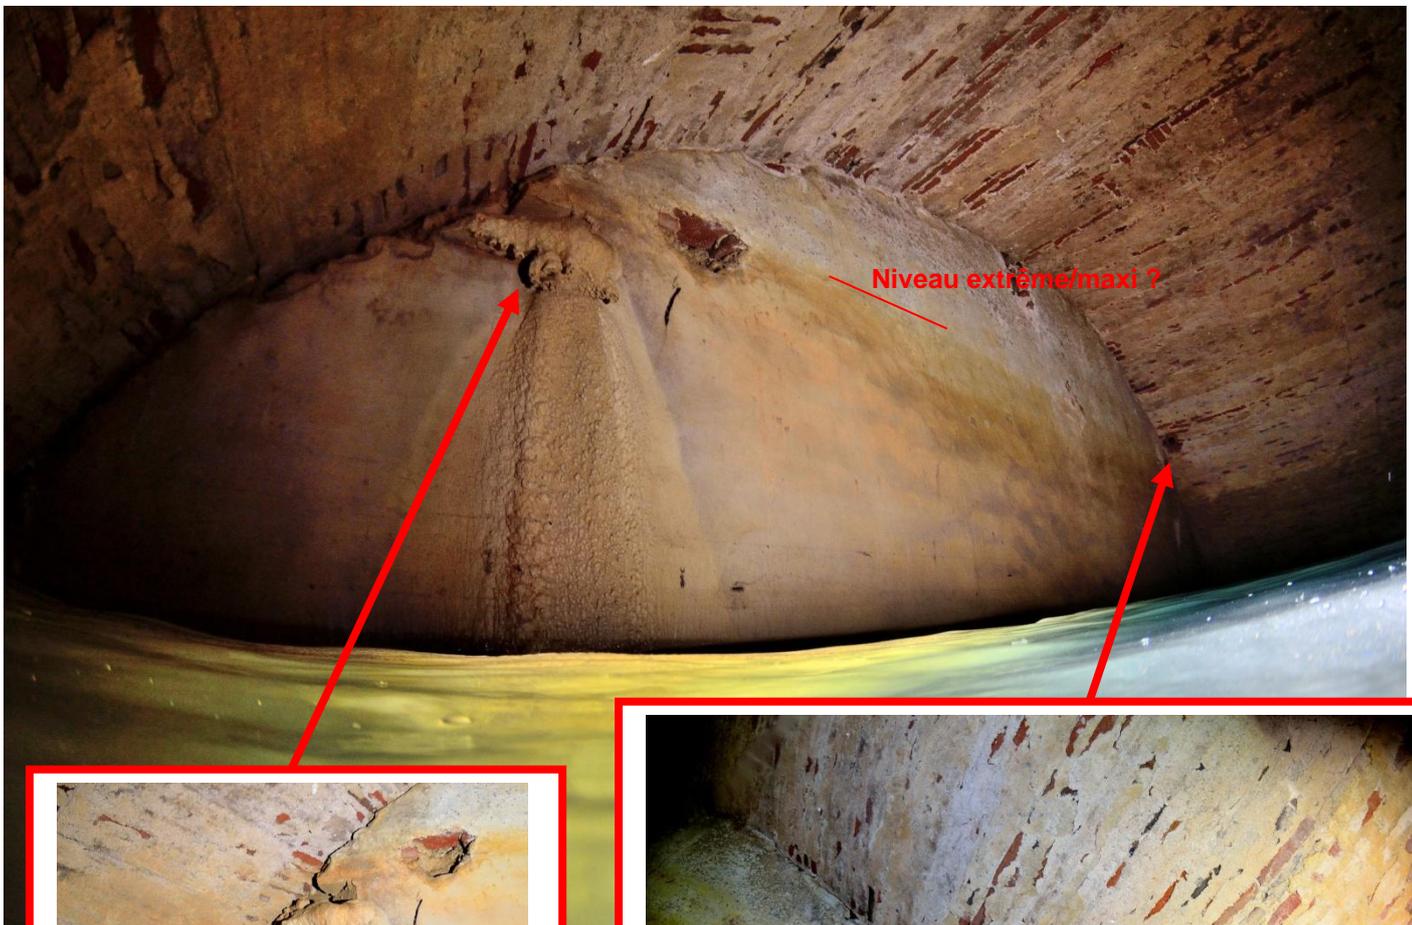
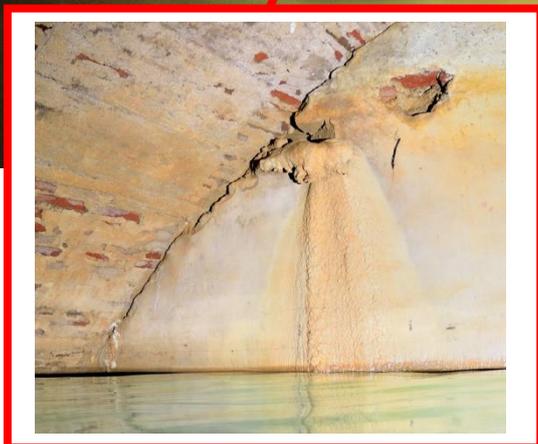
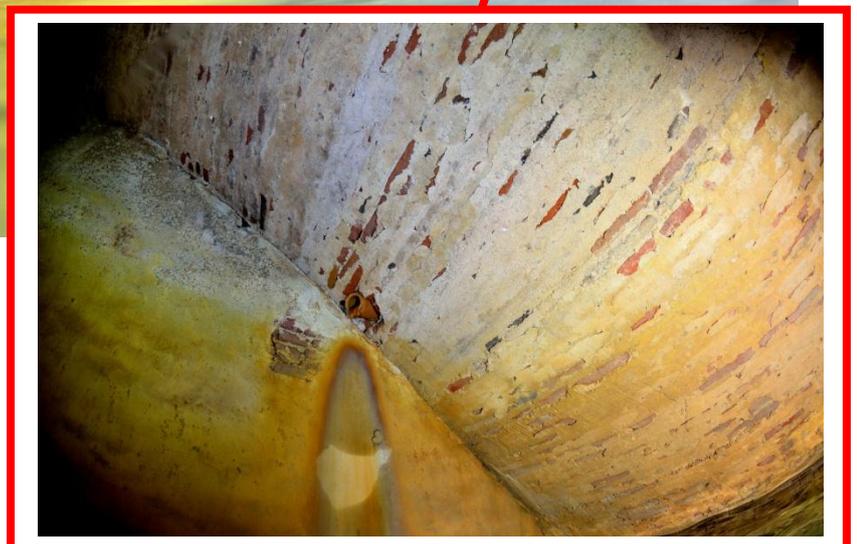
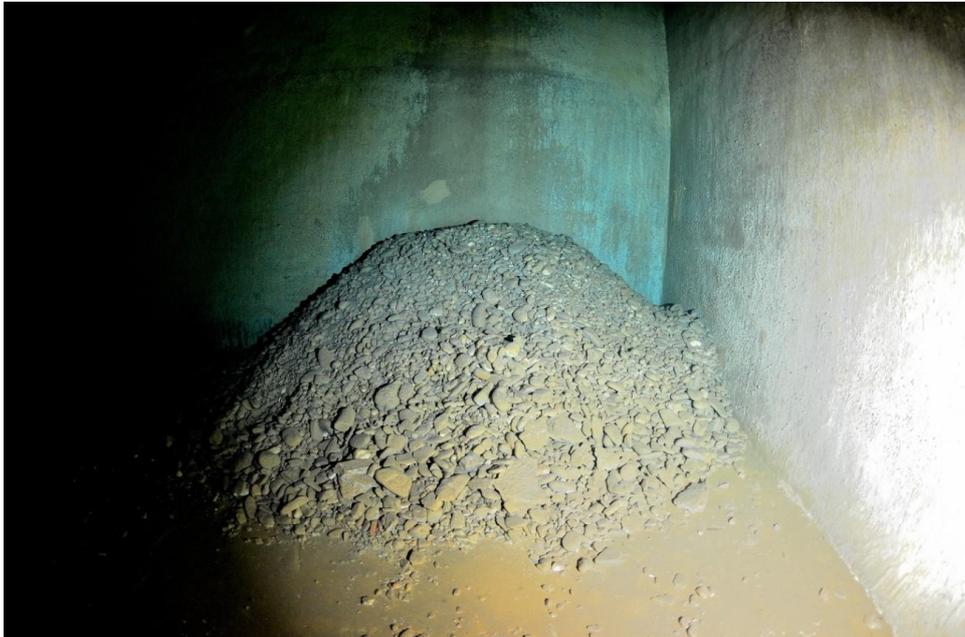
Au pied d' « u canone » un amonçèlement de gravier est relevé d'une hauteur 0.50m. Ils proviennent vraisemblablement des remblais en 0/20 et des terrassements lors des travaux de dallage de la place en 2009/ 2010.

Il est à noter sur les clichés la transparence exceptionnelle de l'eau, l'état de conservation des parois et la « propreté du sol ».

Il est observé une marque d'un niveau d'eau bien plus important. L'alimentation par l'ouverture est sous ce niveau, « u canone » juste au dessus. Ce niveau est atteint régulièrement ou l'a été pendant une assez longue durée pour être aussi marqué sur les parois.

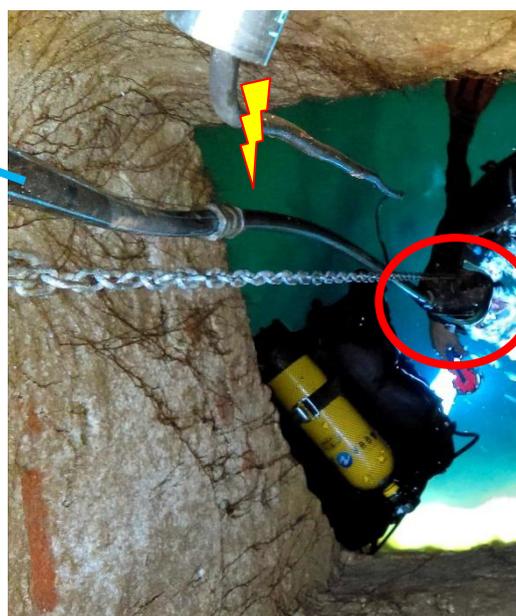
La pompe électrique récente dans le regard d'accès est de « niveau » c'est-à-dire qu'elle se déclenche automatiquement (chaîne de maintien et capteur par flotteur) pour limiter par sur-verse le niveau d'eau. Il n'a pas été possible de s'assurer de son bon fonctionnement, ni de trouver son branchement électrique, ni le débouché du tuyau d'évacuation (un avaloir d'eau pluviale en fonte 0.40\*0.40 est cependant à proximité). D'après les services de la mairie, elle n'est plus en service.

Corps de pompe avec  
chaîne de maintien  
fixant le niveau

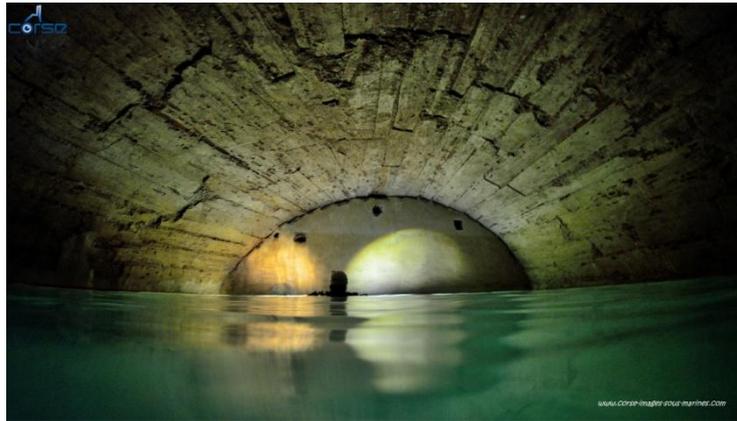
Emplacements des madriers/poutres bois lors de la construction de la voute (idem pour la face A)

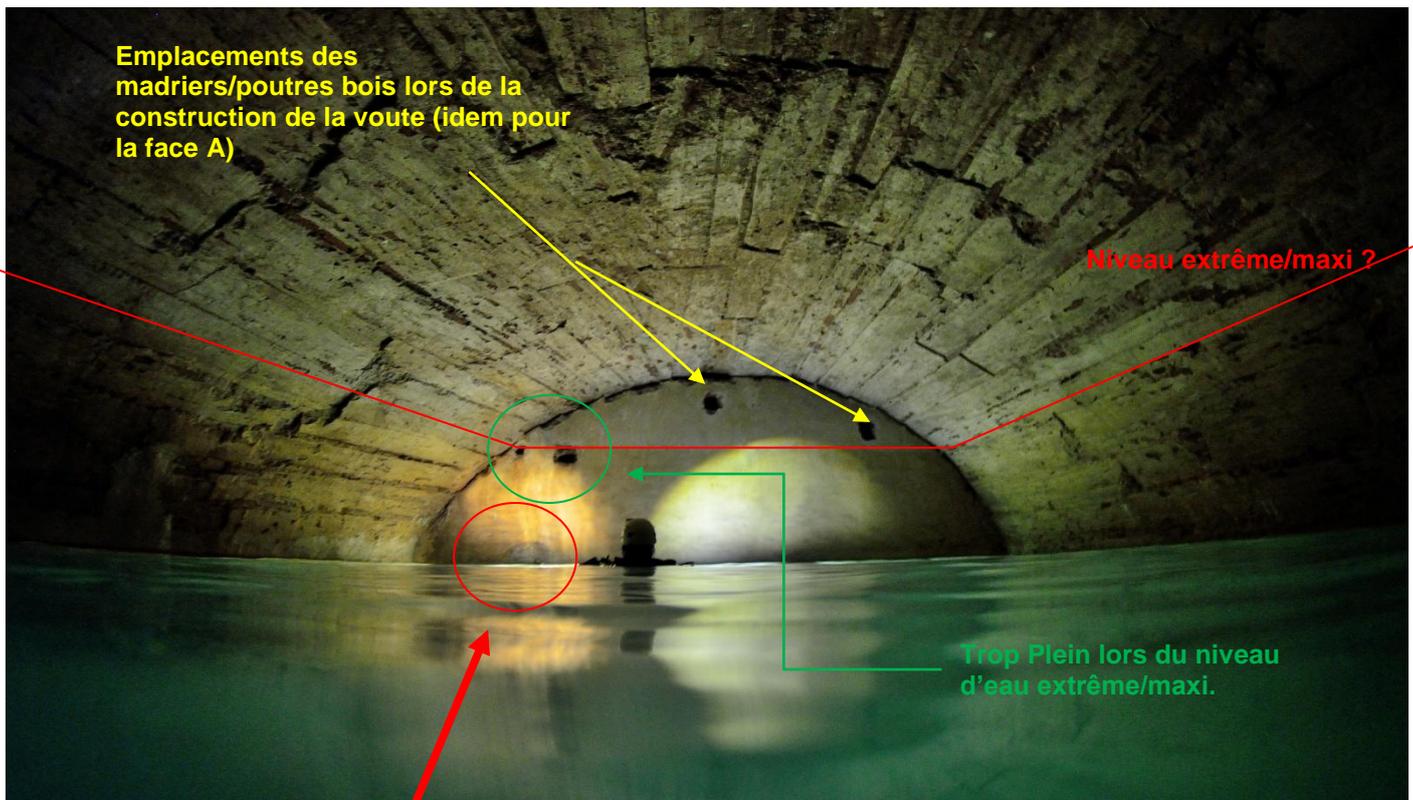
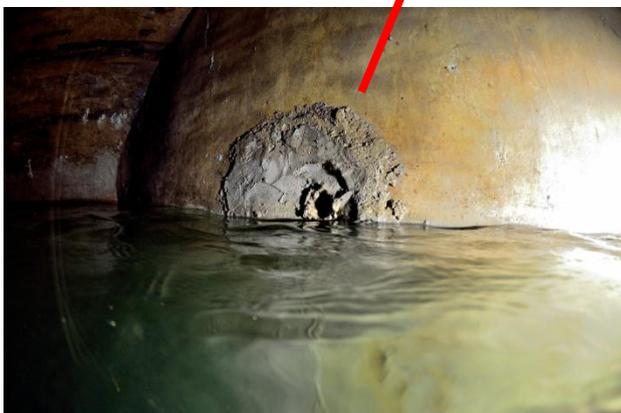
Trop plein diamètre +/- 0.05 actif, son fonctionnement a été vérifié. Ce dernier ne permet pas une évacuation d'eau suffisante en cas de mise en charge des deux alimentations en eau pluviale en face A. Il est ainsi complété par un deuxième trop-plein situé plus haut et correspondant au niveau d'eau maximum visible sur les parois.

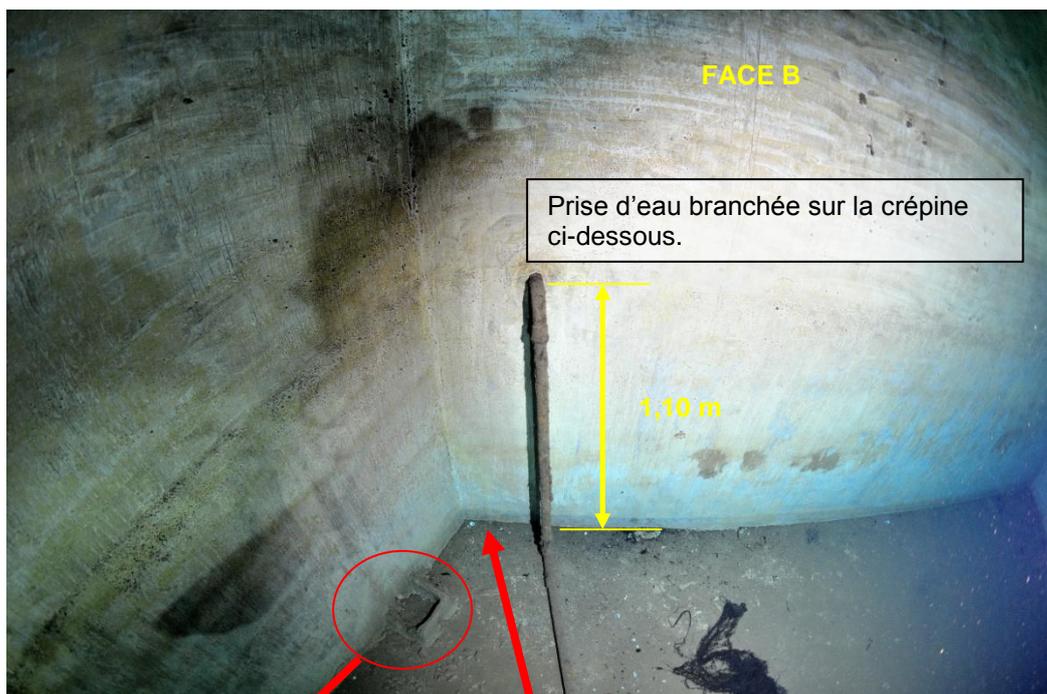
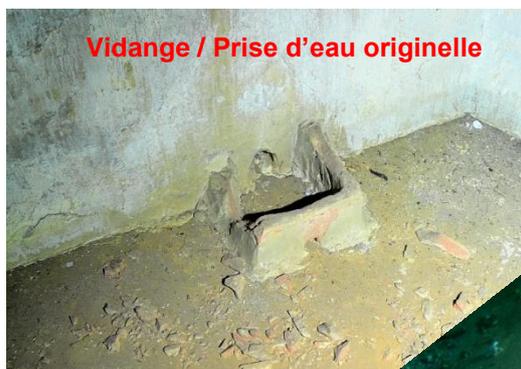
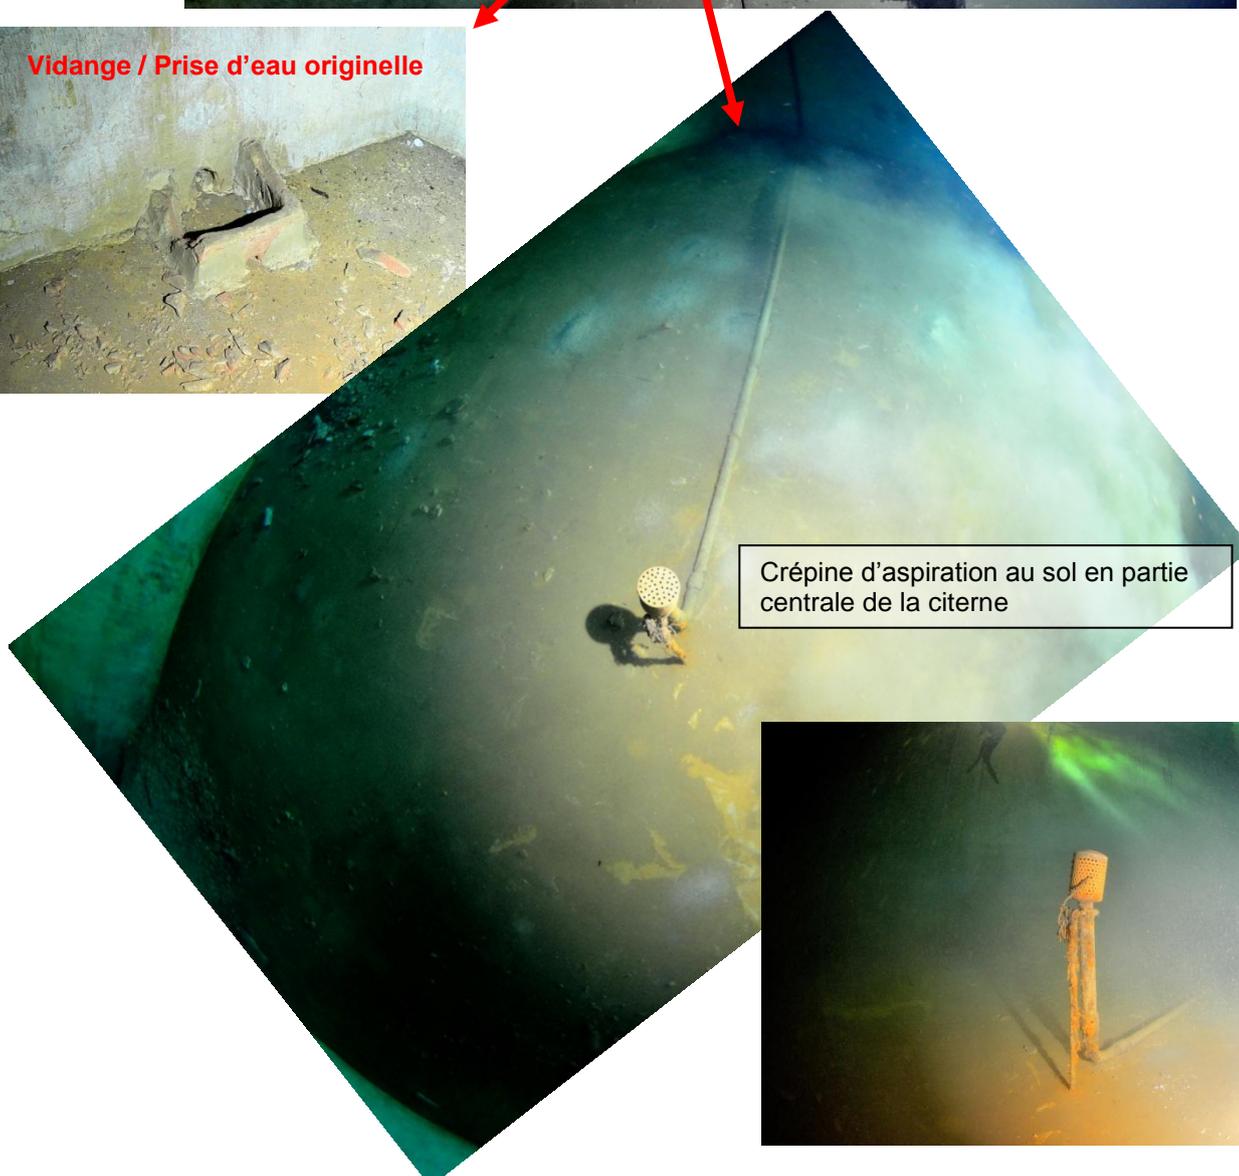
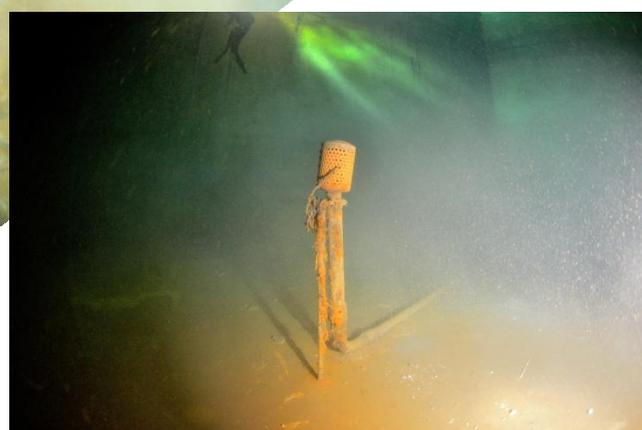
La crépine métallique et la prise d'eau sont de facture très récente.

La vidange/prise d'eau originelle de la citerne est entourée de briques maçonnées permettant de contenir les dépôts sédimentaires au fond afin de ne pas obturer le réseau en aval.

Il peut être conclu qu'une attention particulière était initialement portée à la qualité de l'eau et au maintien en bon état de la cuve et des installations en aval.

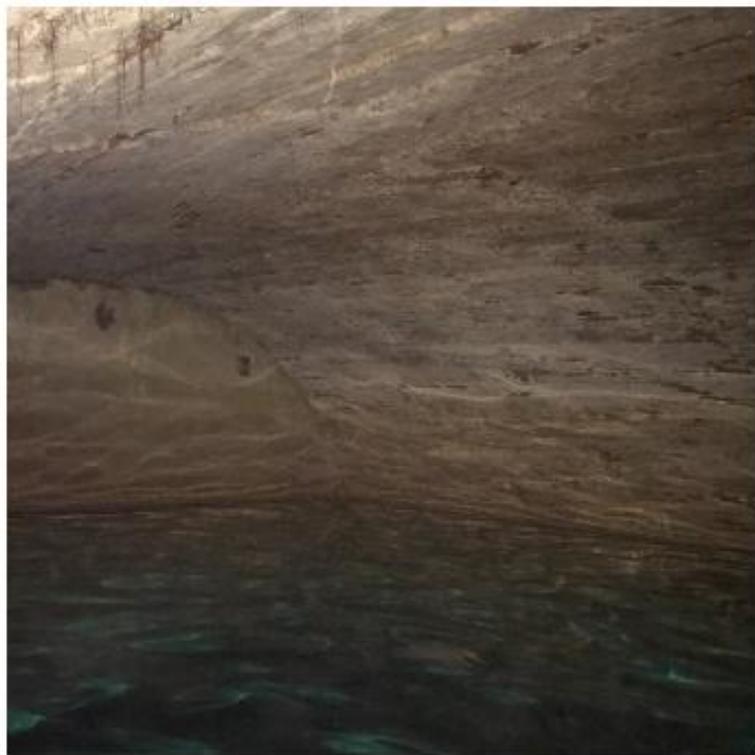
Figure 2 : Vue intérieure direction Est

L'ouvrage mesure 10 m de longueur dans le sent Ouest/Est par 7 m de largeur (Nord/Sud).

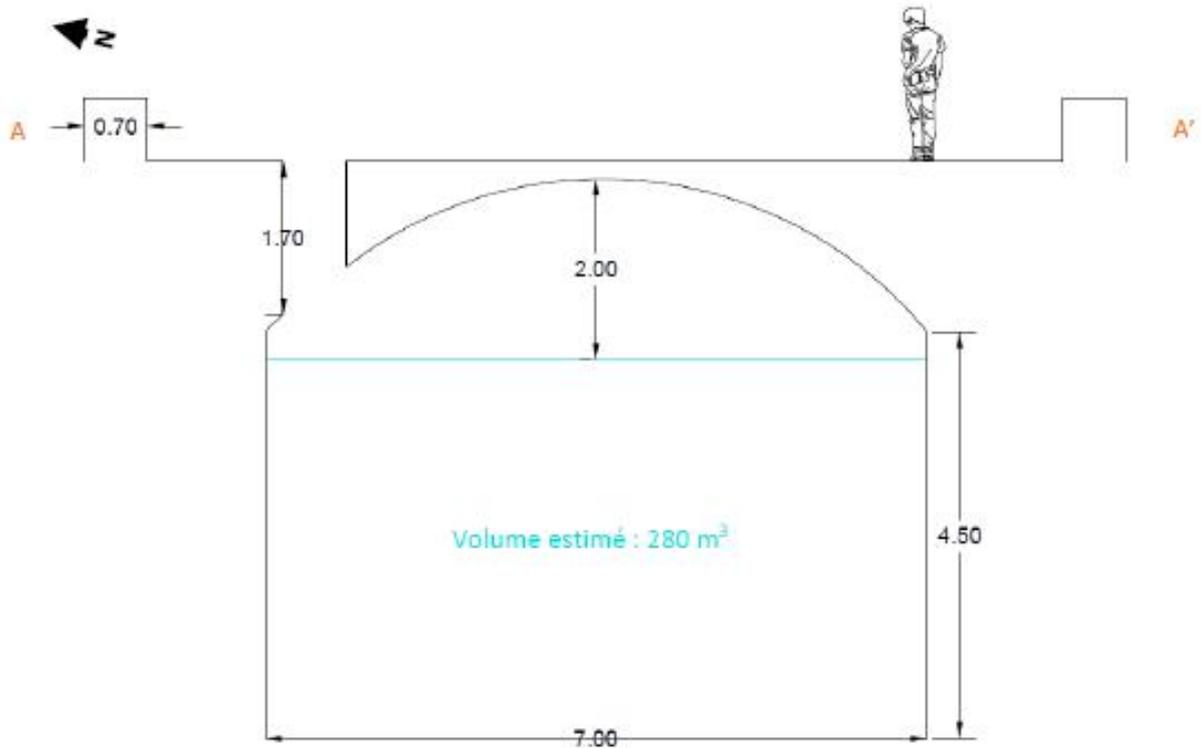
La citerne contient une hauteur d'eau de 4 m pour un volume estimé à 280 m<sup>3</sup>.

Figure 3 : Schéma en coupe de la citerne (A/A)

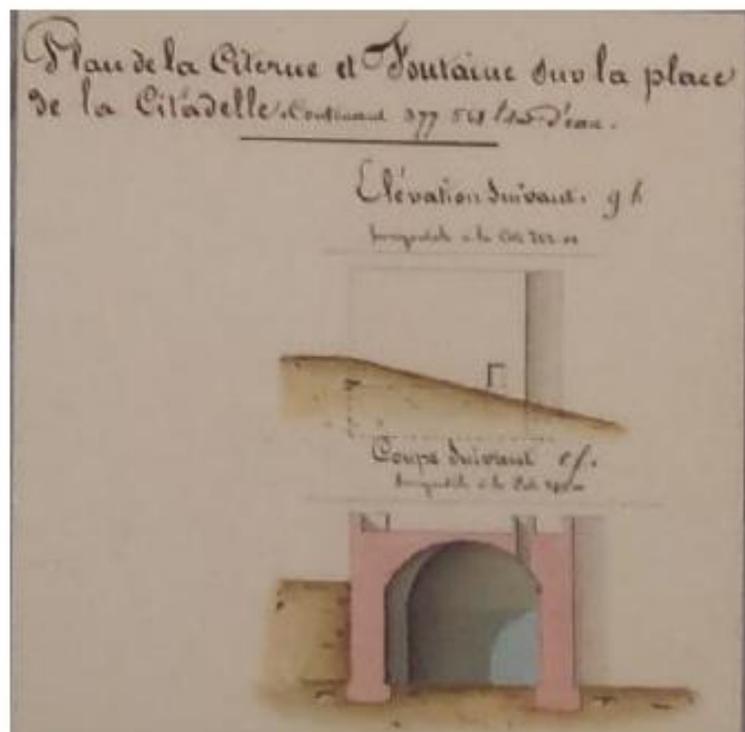
Figure 4 : Elevation et coupe de la citerne de la Chiappa en 1840 (Service Historique de la Défense)

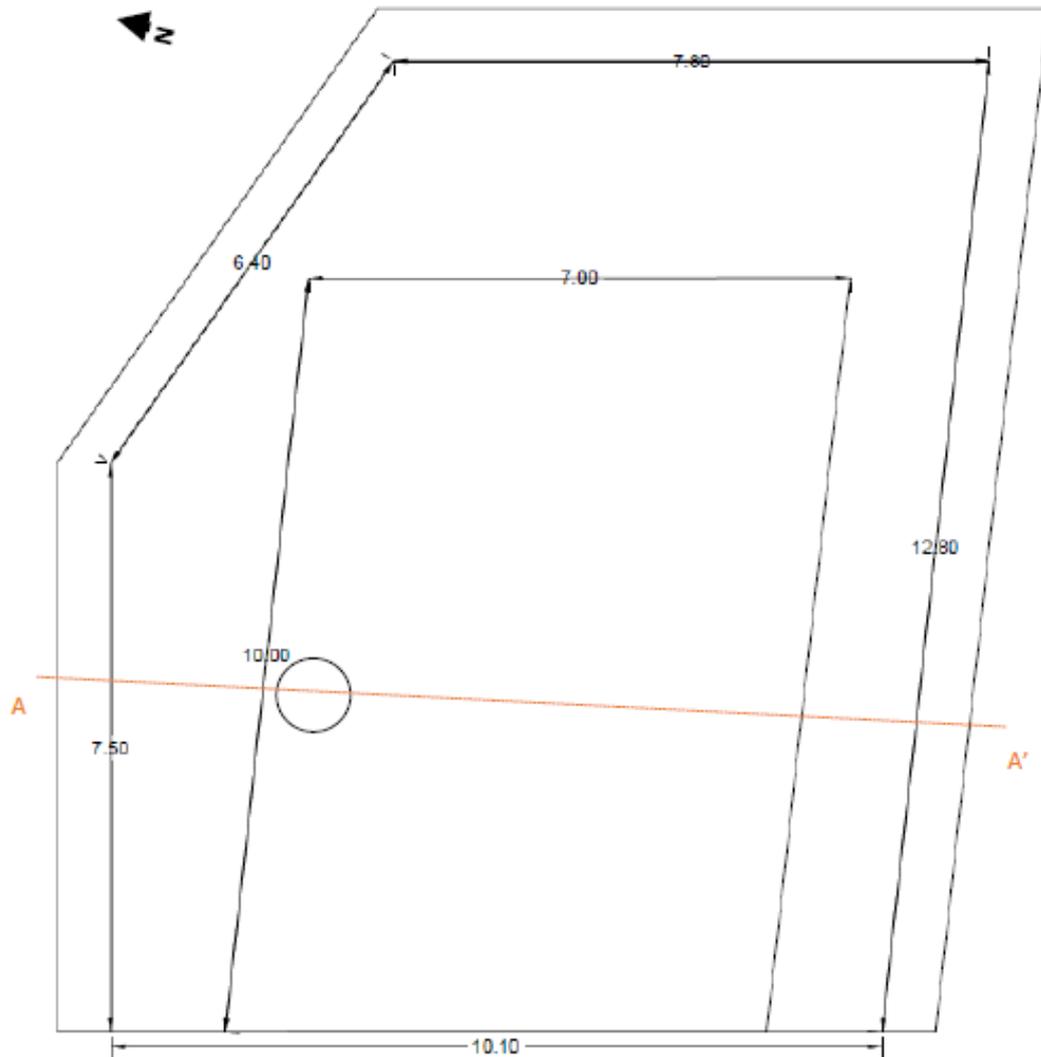
Figure 7 : Schéma en plan de la placette et de la citerne

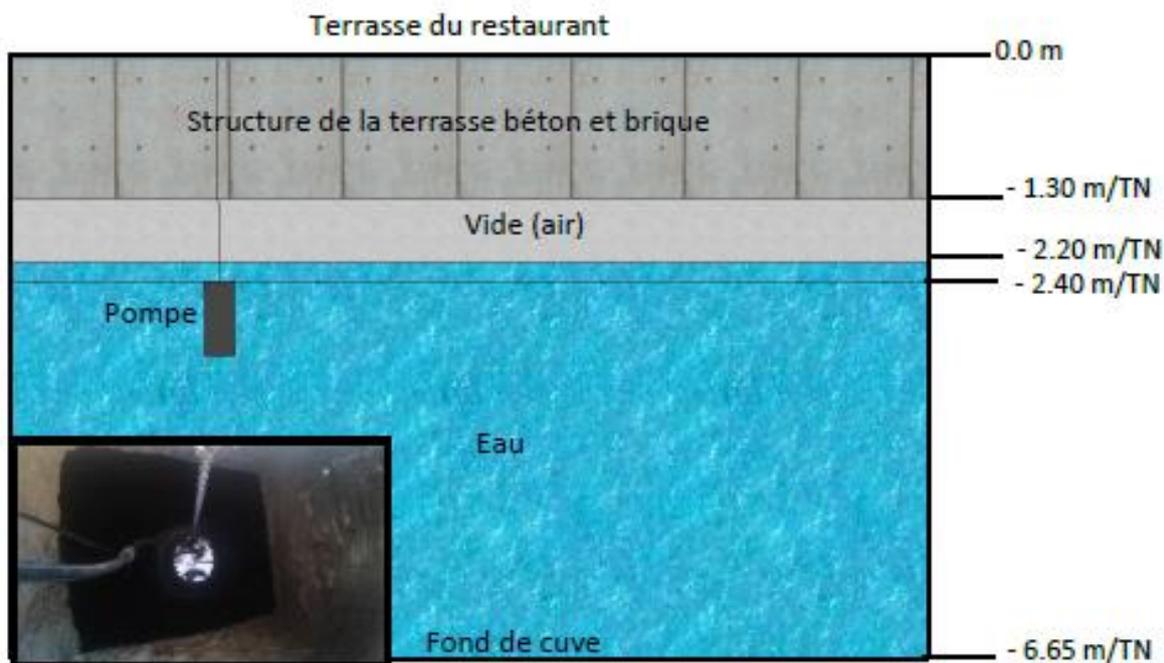
D'après le panneau sur l'histoire du site, bien que cela ne soit pas formellement écrite, il semblerait que la cuve soit située sous l'ensemble de la terrasse soit environ 100 m<sup>2</sup> (10 m x 10 m). Sa profondeur totale étant de 6.65 m depuis le terrasse du restaurant.

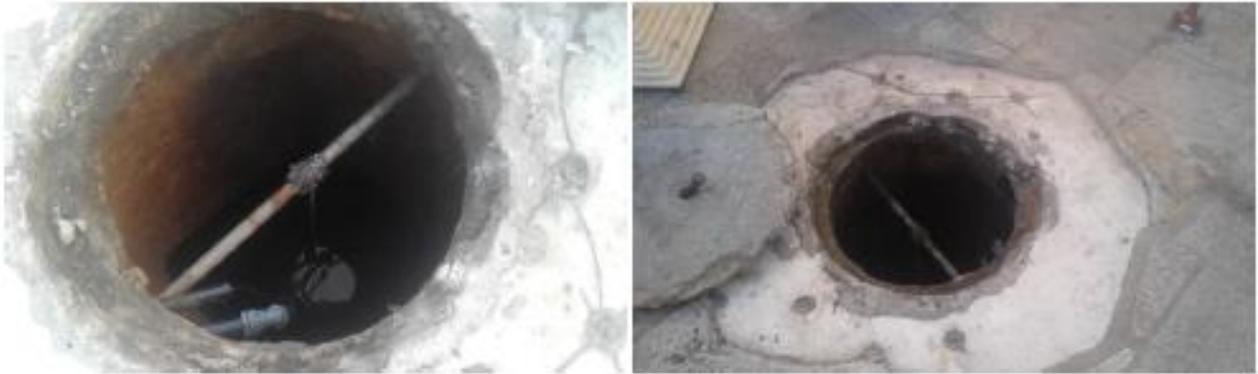
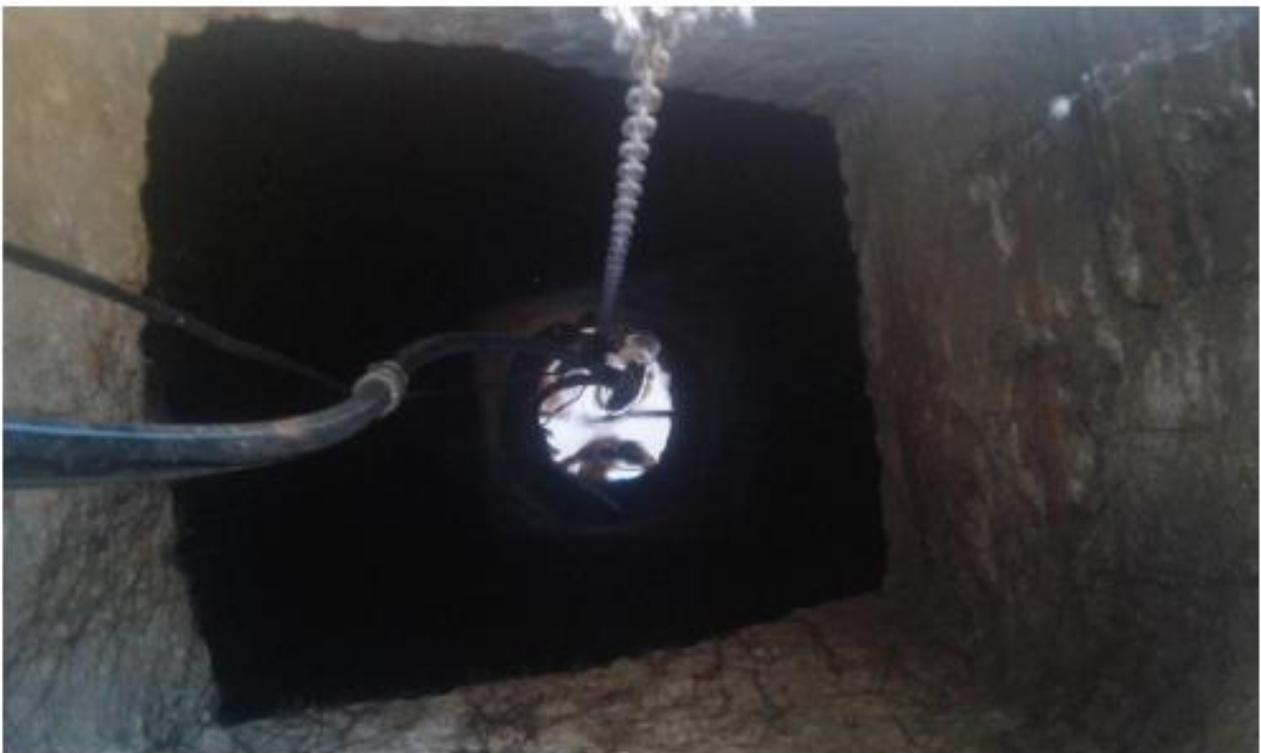
Le regard d'accès à la cuve a été ouvert avec un marteau et un burin afin de définir les géométries de l'ouvrage. Les hauteurs suivantes sont données depuis le niveau terrasse :

- Pompe de relevage : 2.30 m/TN
- Niveau de l'eau : 2.20 m/TN
- Fond de la cuve : 6.65 m/TN

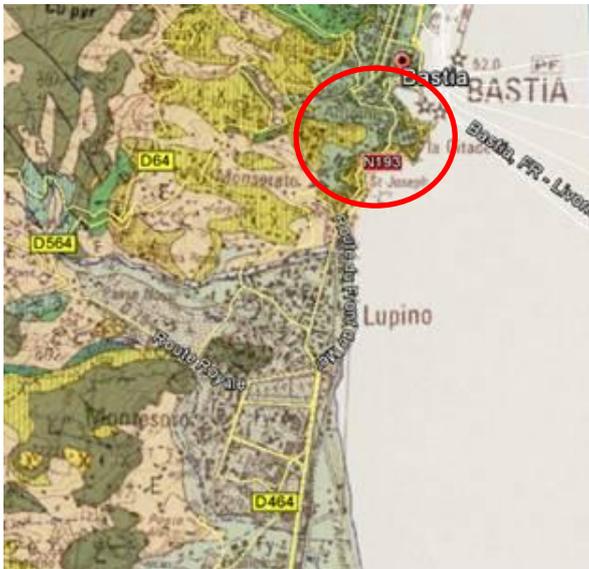
*Formations géologiques en présence d'après la carte géologique au 1 : 50 000 de BASTIA (N°1104)  
(Source infoterre)*

D'après la carte géologique au 1/50'000 de Bastia et les reconnaissances réalisées, une partie du centre-ville de Bastia, dont la Citadelle, est implantée sur la formation de « Cipolins et quartzites de la région de Bastia ». Le cipolin, est une roche métamorphique issue de la transformation de sédiments argileux ou de roches calcaire. C'est une roche plutôt tendre de couleur noirâtre à grisâtre. Du fait de sa nature métamorphique, les cipolins se débitent facilement en plaquettes à la manière des schistes.

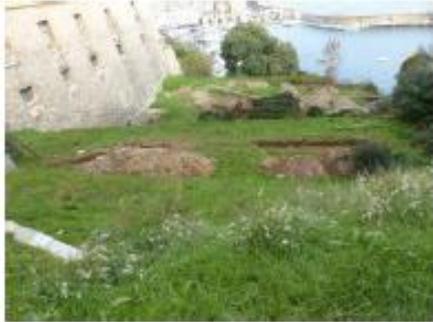
Vue des sondages pratiqués sur terrasses adossées au palais des Gouverneurs, cliché inrap

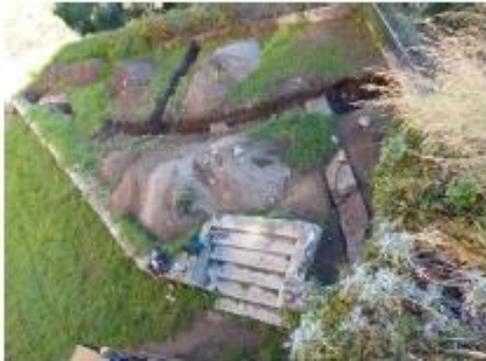
Les sondages effectués montrent que les niveaux anciens ont été enfouis sous une mise en terrasse récente du terrain. Une série de murs bien maçonnés et fonctionnant ensemble (même mortier et mode de construction) doit tracer une ancienne limite, antérieure aux murs talutés actuels qui soutiennent le terre-plein. Aucun sol de circulation associé n'a été trouvé à -1,30 m, indice de niveaux plus bas.

Vue des murs mis au jours par les sondages, terrasse basse, cliché Inrap

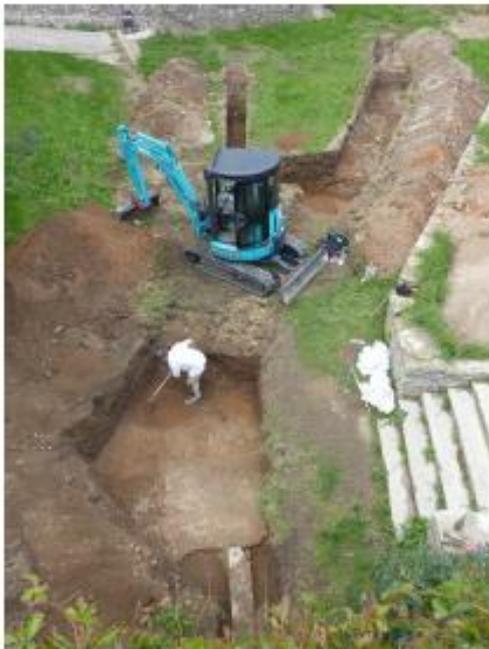
Ce dispositif est associé à un bac à chaux, un chemin induré en pente et la trace d'une limite par une bordure de lauzes séparant terre végétale et circulation. Ce niveau est ancien, daté par la céramique des XVI-XVIIe siècles. On notera à son contact l'impact direct du XXe siècle qui reverse des remblais jusqu'à 1,30 m de profondeur, mêlant céramique actuelle et plus ancienne, cul de bouteilles, carabine en plastique...

Vue de la muraille, du bac à chaux, chemin et plus loin de la bordure de lauzes séparant jardin et chemin, cliché Inrap

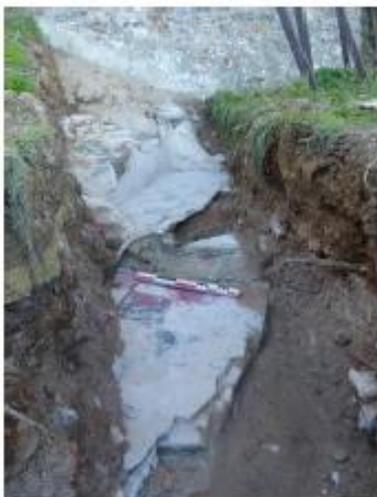
En contrehaut, sur la courte terrasse face au donjon et contre lui, deux bassins accolés font état de carreaux ciment rouge et blanc datables de la fin du XIXe siècle, ils peuvent être associés à la « maison du Colonel » qui figure à cet endroit sur un plan de 1880.

Détail du sondage avec deux bassins contigus pavés de carreaux ciment, cliché Inrap

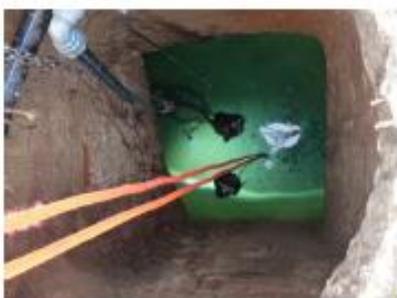
Grâce à une équipe de professionnels (?.....), nous avons pu pénétrer en rappel dans la structure (L.10 x l.7 x h.6) et constater en direct la qualité de l'eau et l'excellente conservation de la citerne, alimentée par deux canalisations du côté de la place et régulée par un trop-plein à l'opposé.

Détail de l'ouverture de la citerne du XVIII<sup>e</sup> siècle, cliché Inrap
