INSPECTION

LA CITADELLE

SAINT FLORENT

CITERNES

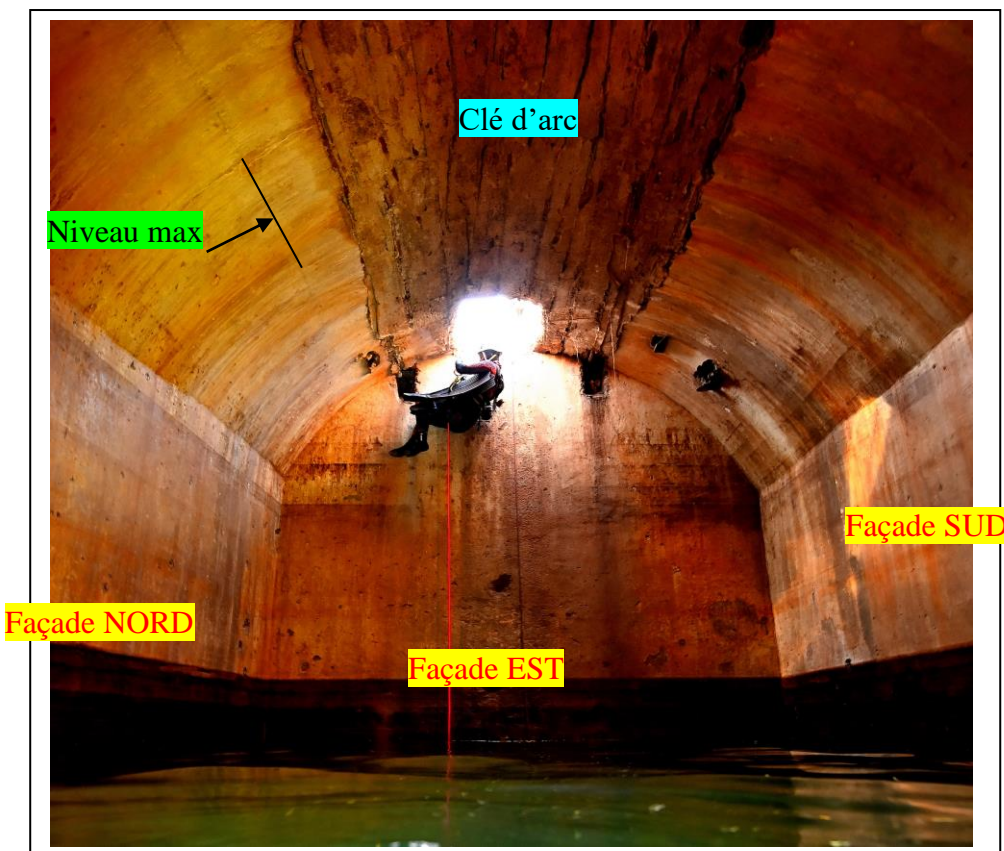
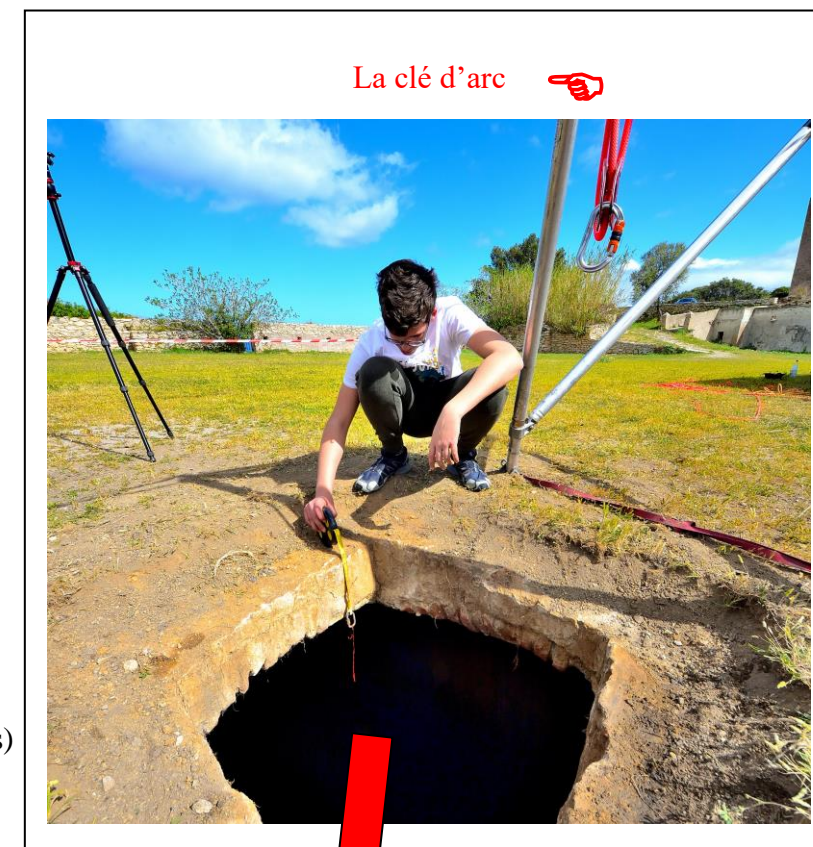
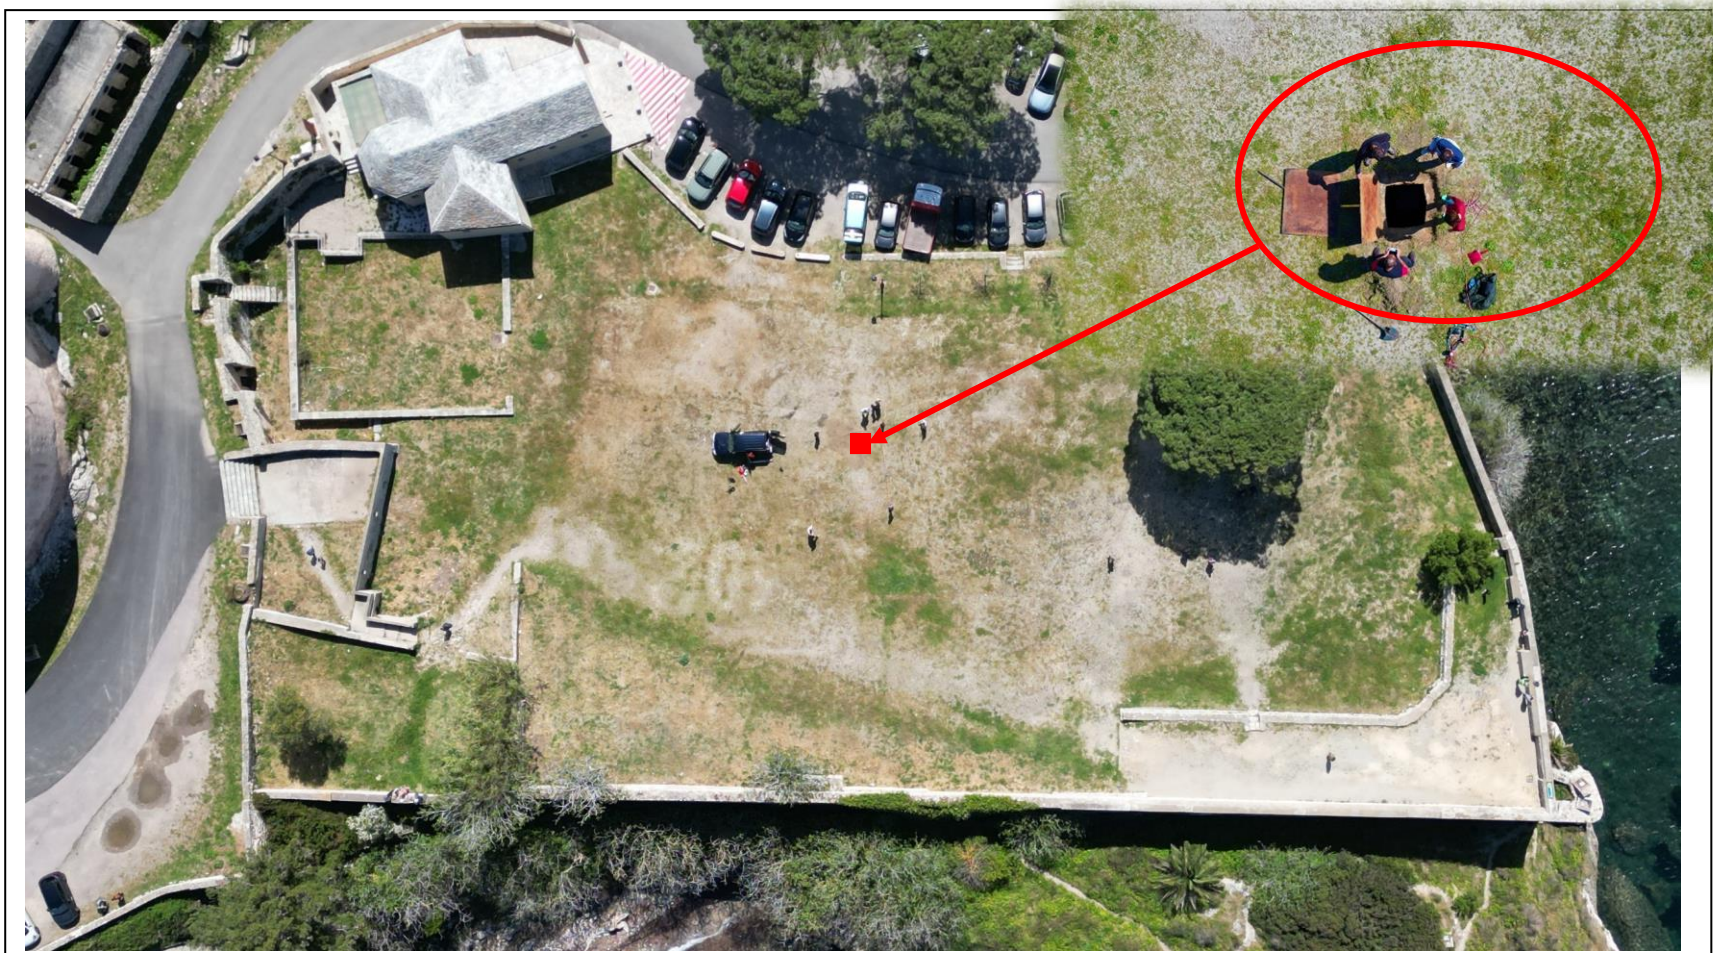
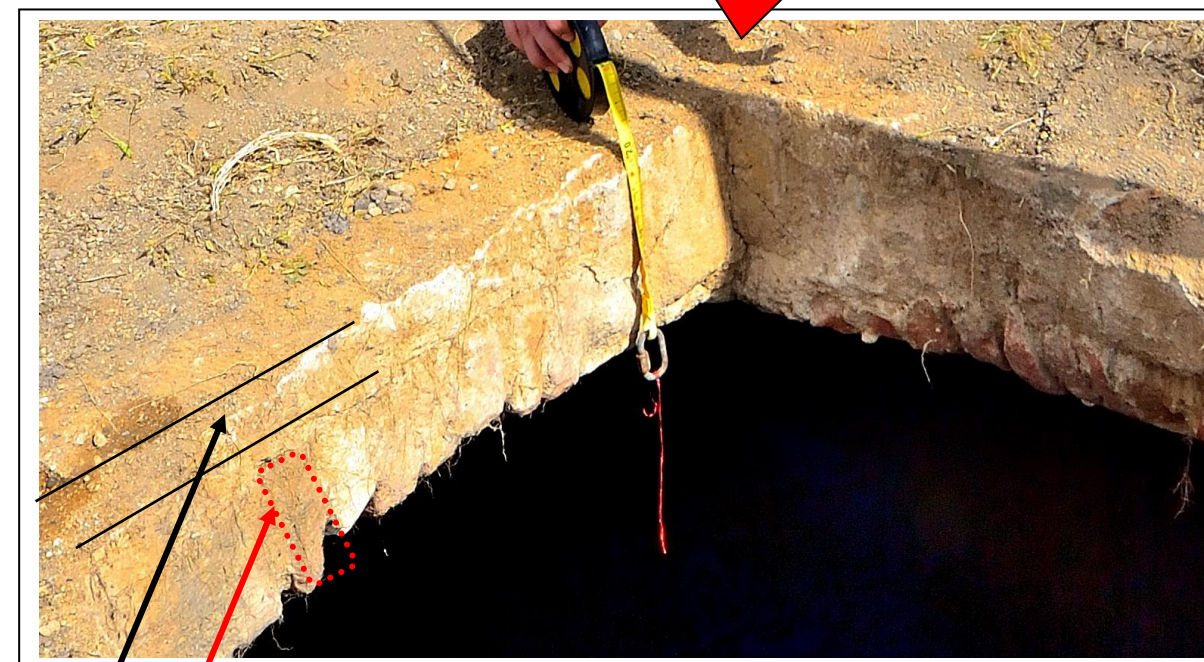
Epaisseur au droit de la clé d'arc : **+/- 0.20 m** ➡

Clé d'arc constitué de :

- Mortier +/- 5cm
- Briques terre-cuite 1 rang

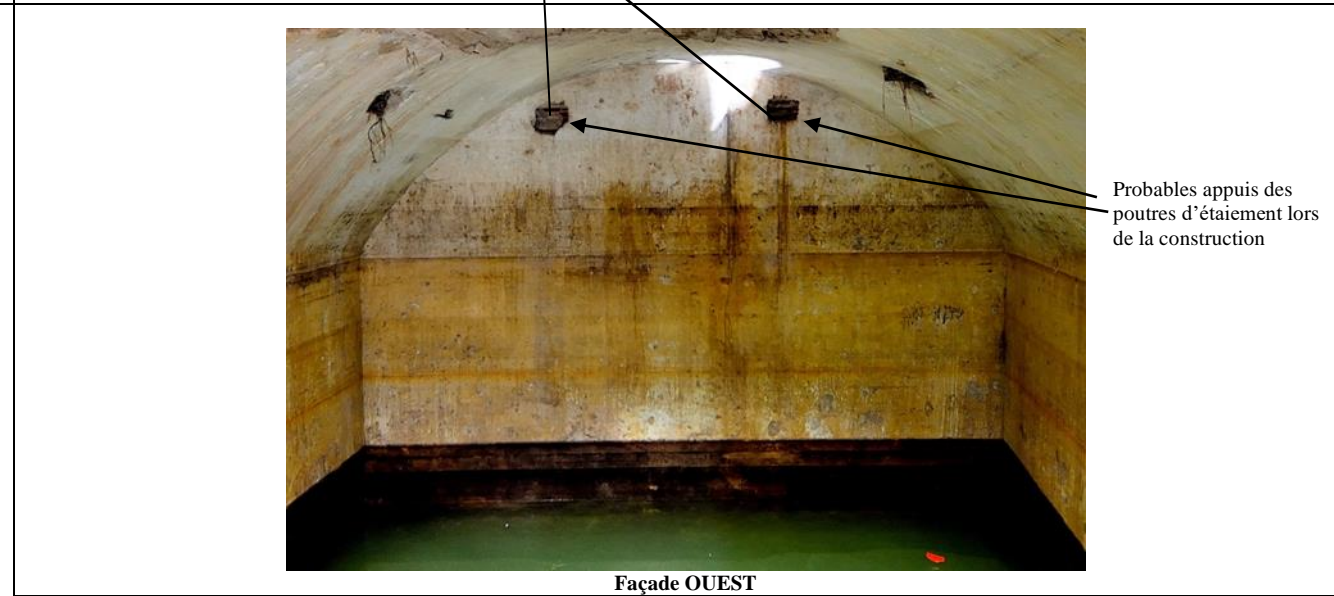
CITERNE N°1 : LA VOÛTE

Il est constaté qu'il s'agit d'une voûte surbaissée : la hauteur de voûte étant inférieure à son rayon de courbure.

- La voûte étant surbaissée, les contraintes de charges sont transmises avec un angle aux pieds-droits, la stabilité est moindre car ces efforts jouent sur les joints et les coefficients de frottement.

Au vu du caractère pouvant être évolutif des dégradations de la partie de voûte sans enduit des visites périodiques doivent être effectuées.

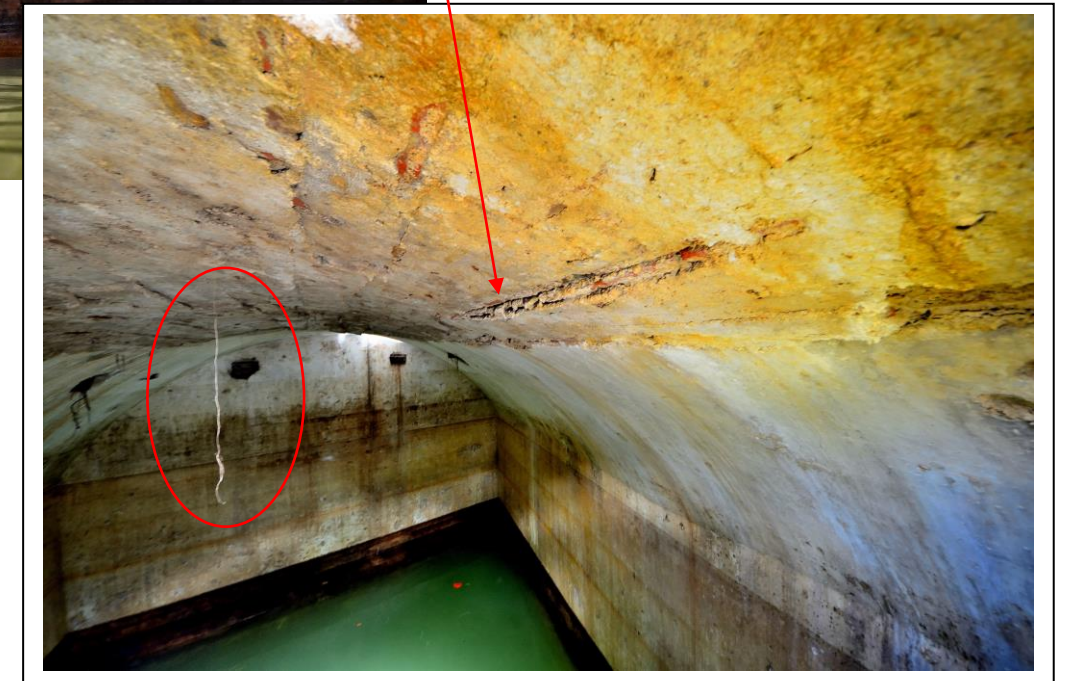
CITERNE N°1 : ALTIMETRIE

Le fond de la citerne n°1 est à plus de 7 m au-dessus du niveau de la mer.

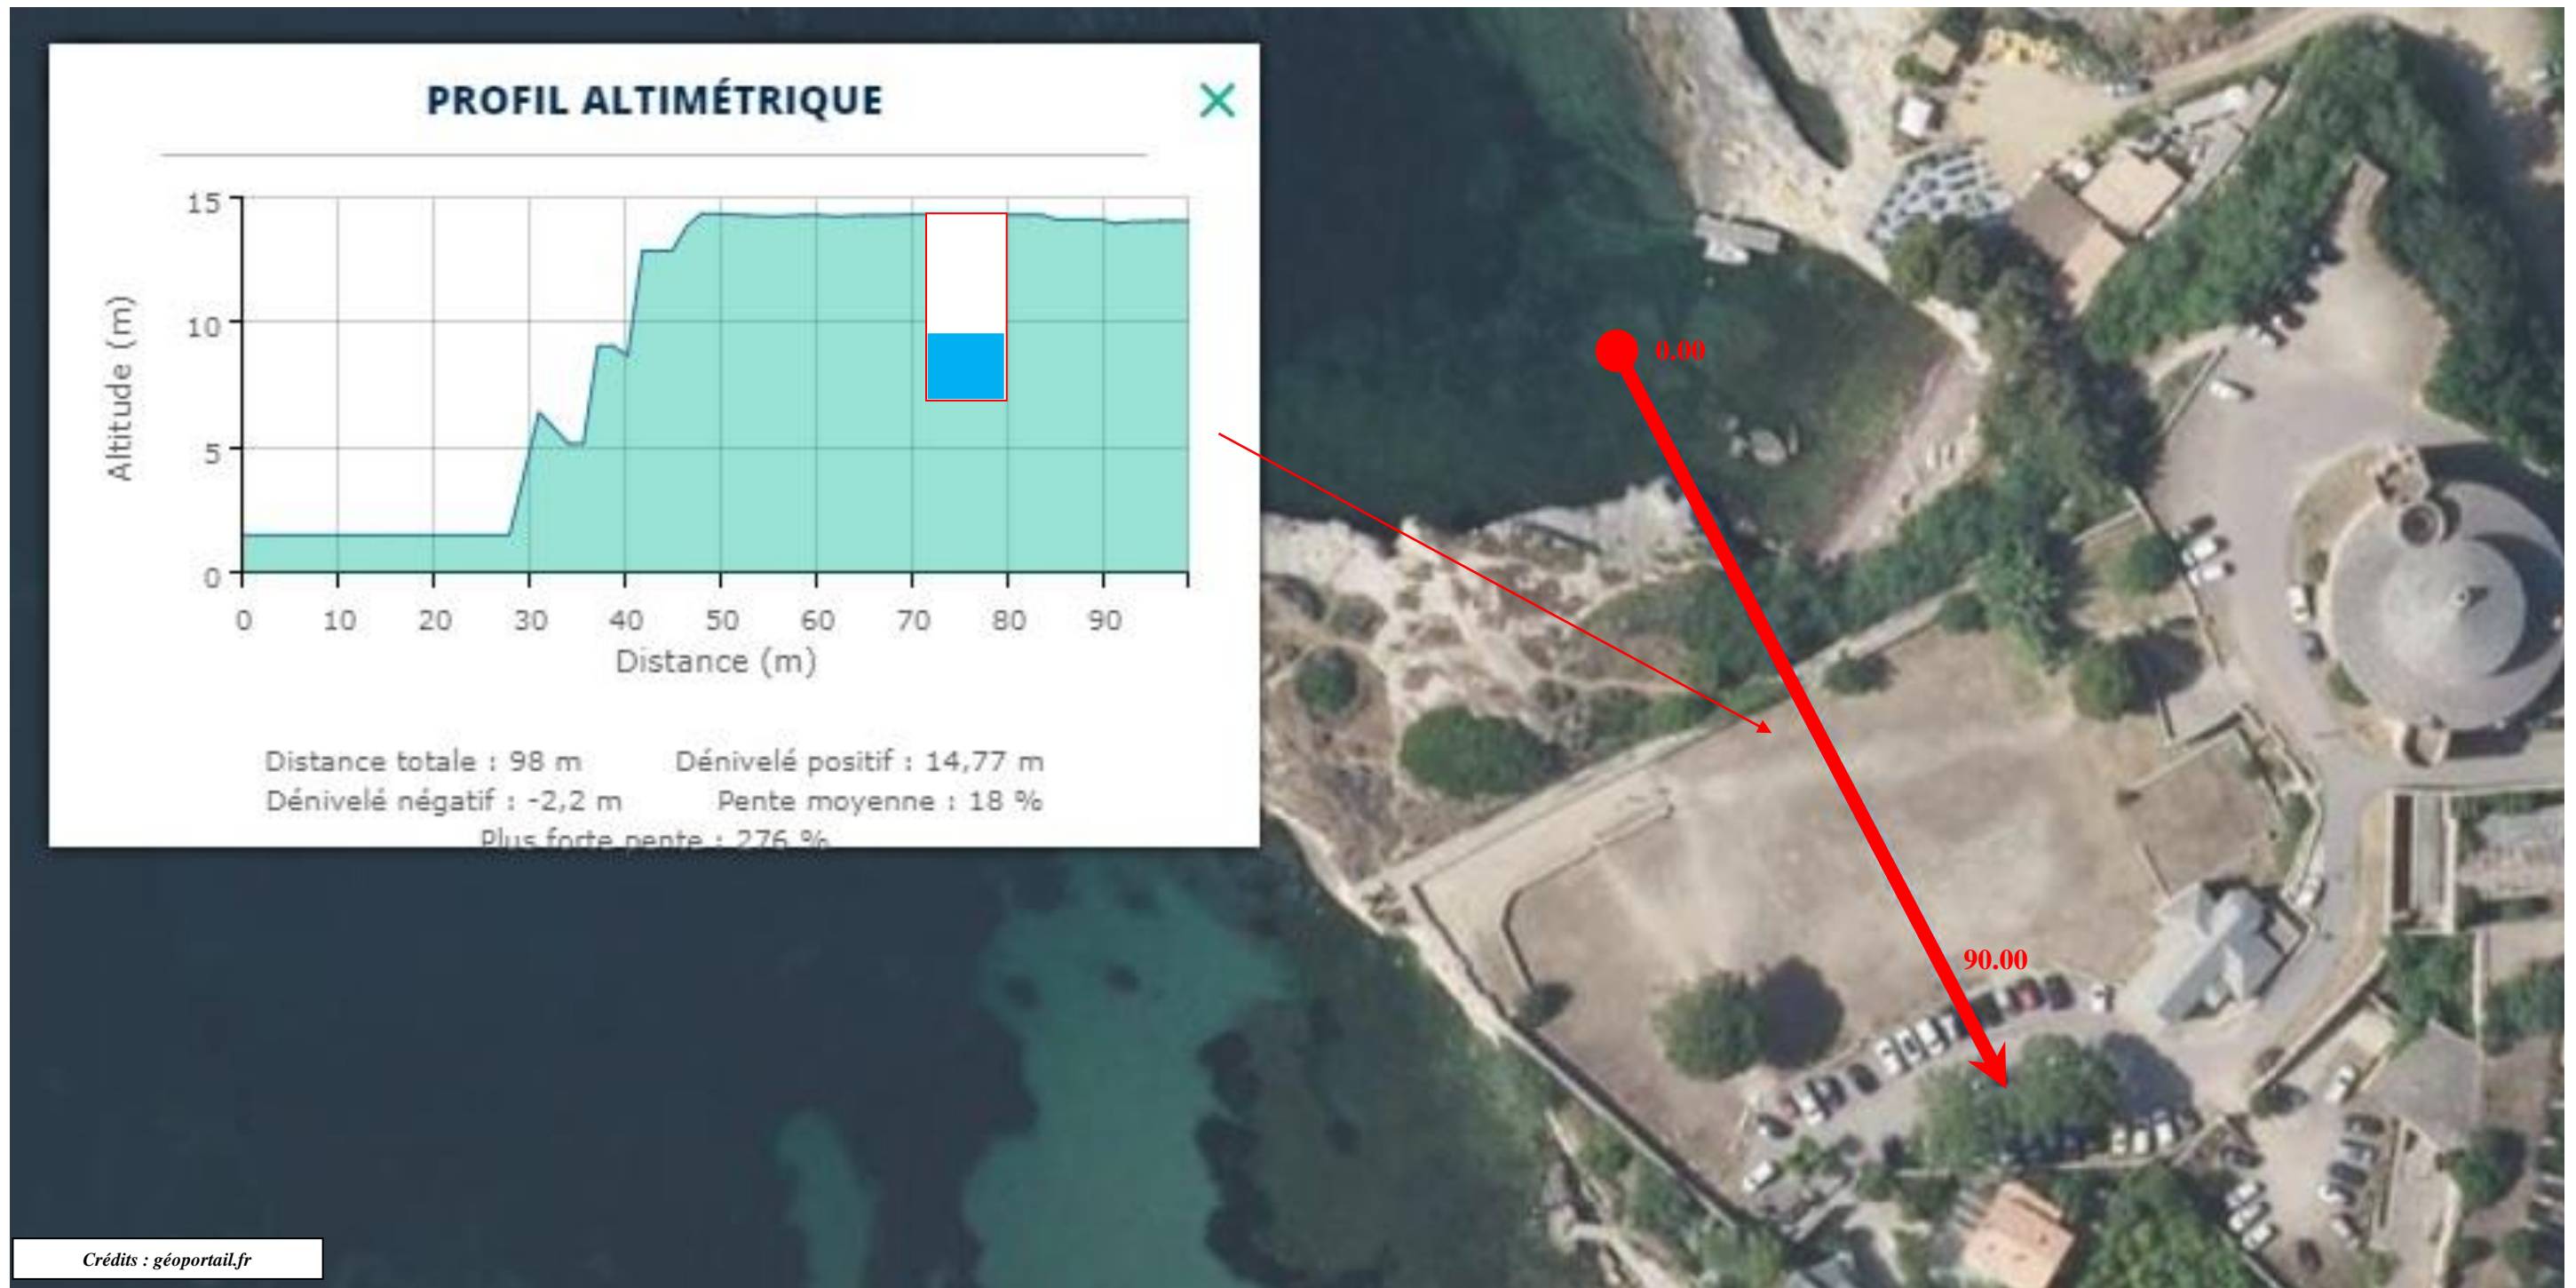
Planche photographique relative à la cuve n°1

De nombreux débris parsème les fonds : restes de maçonnerie, seaux, bidons etc.

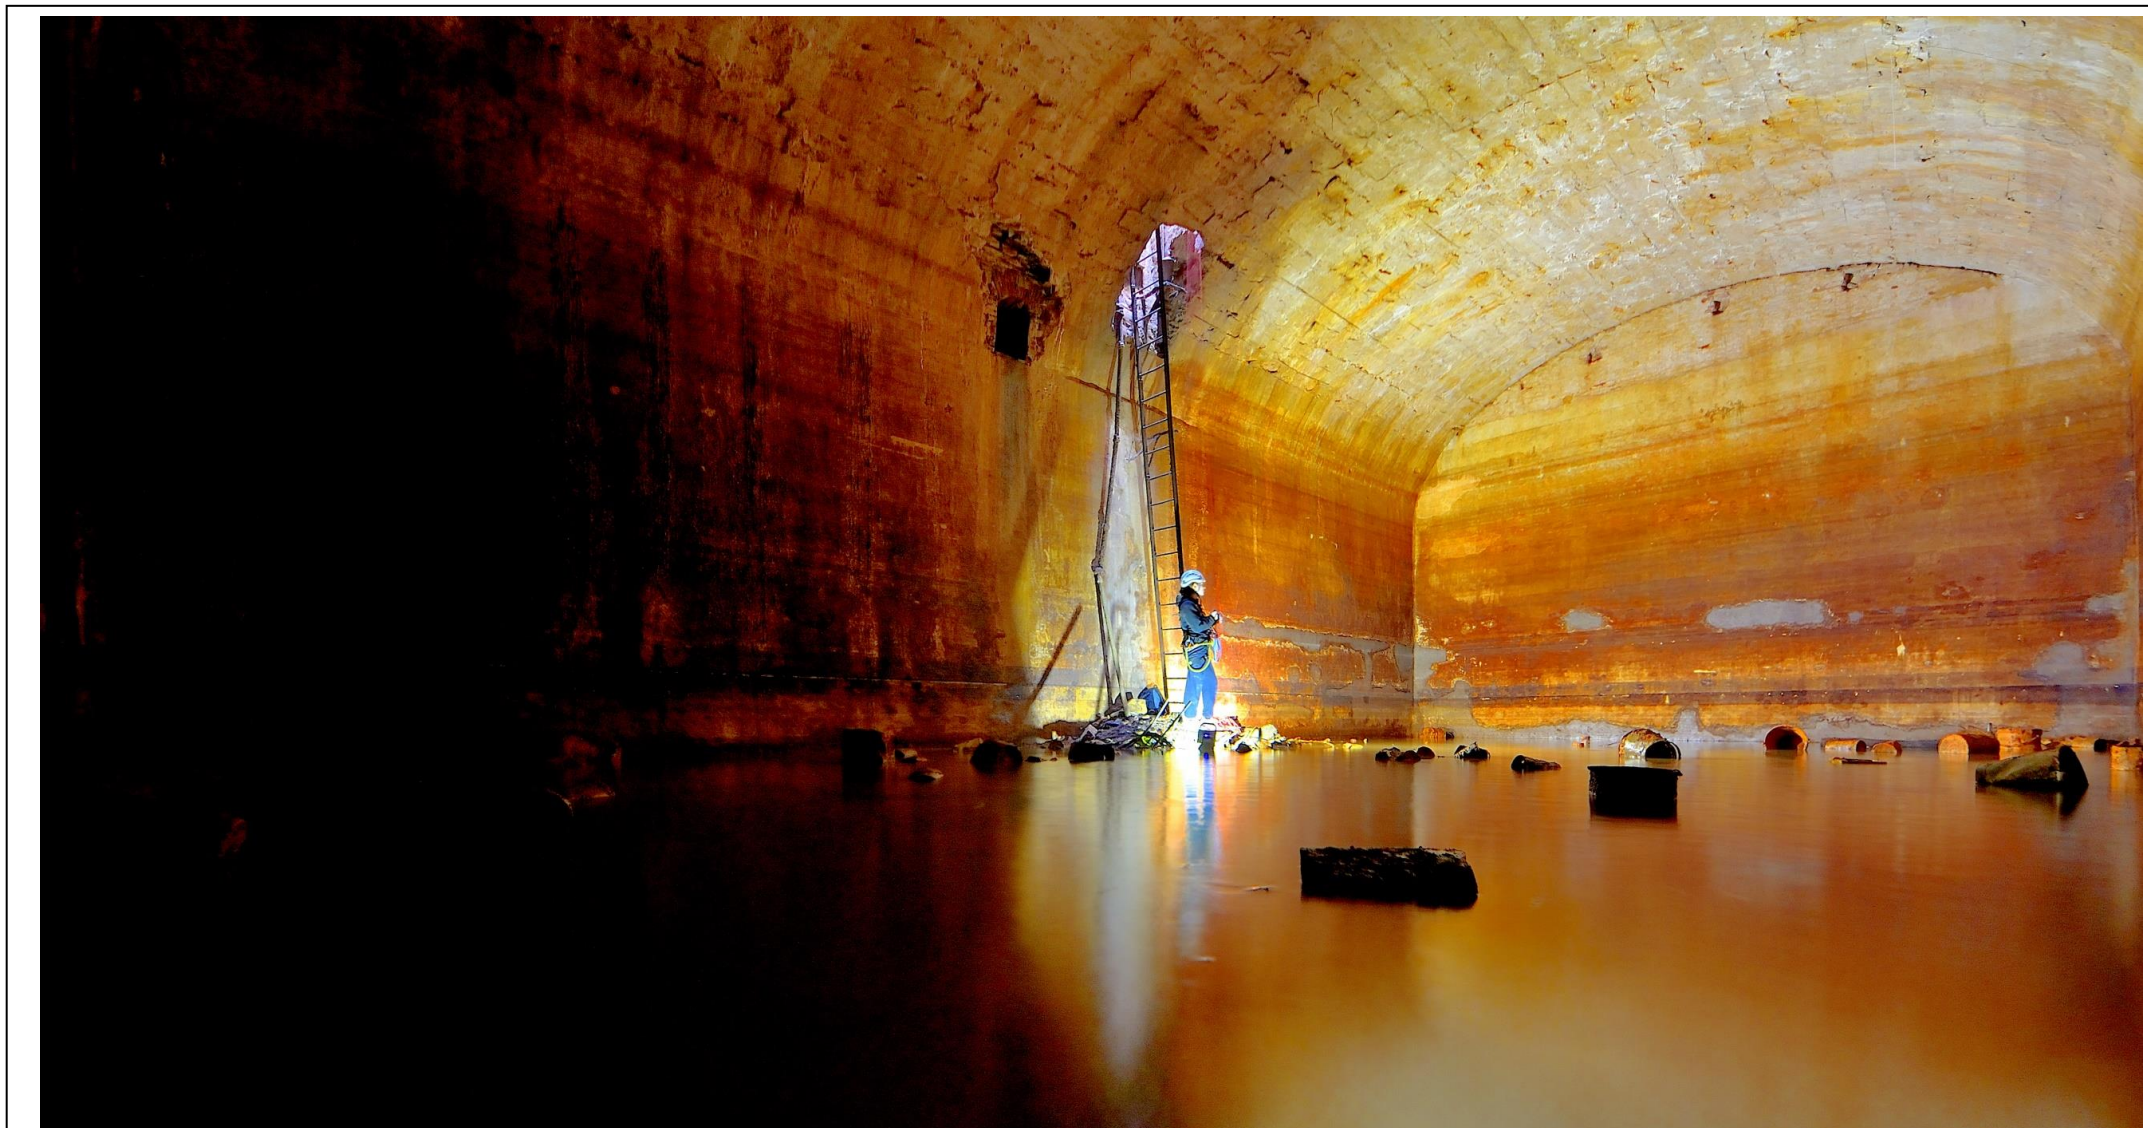
Le tampon d'accès est en fonte et normé de classe 250 ou 125 KN, cependant le cadre n'est pas scellé.

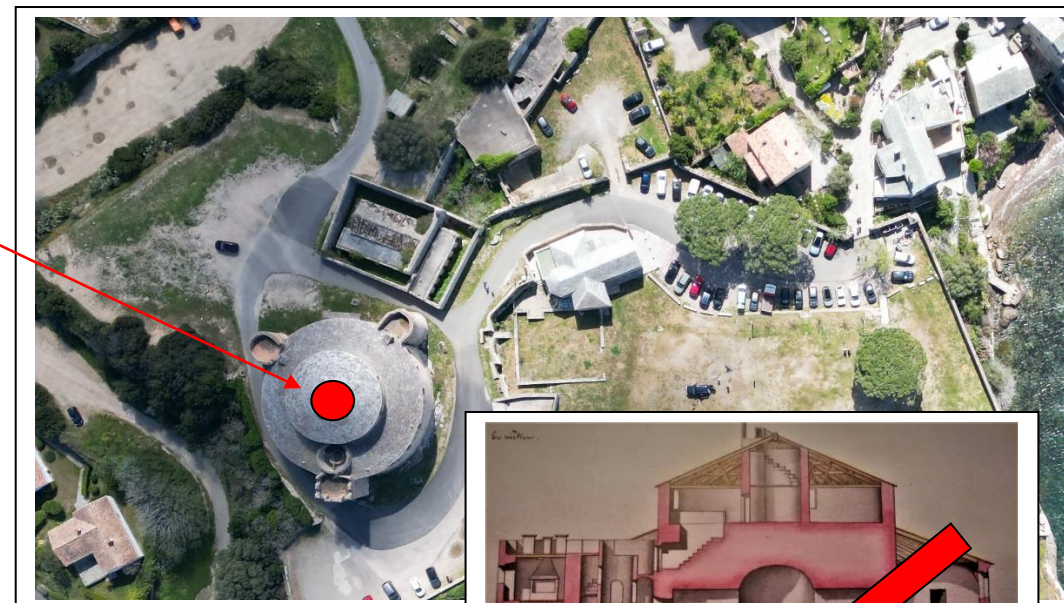
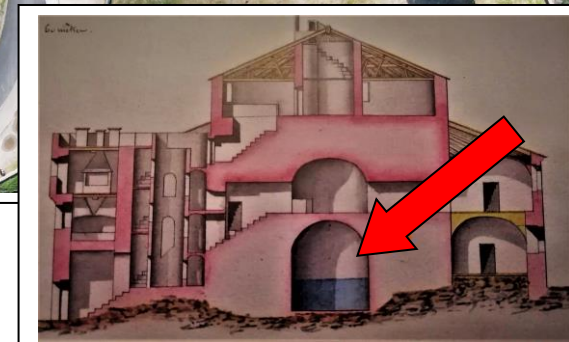
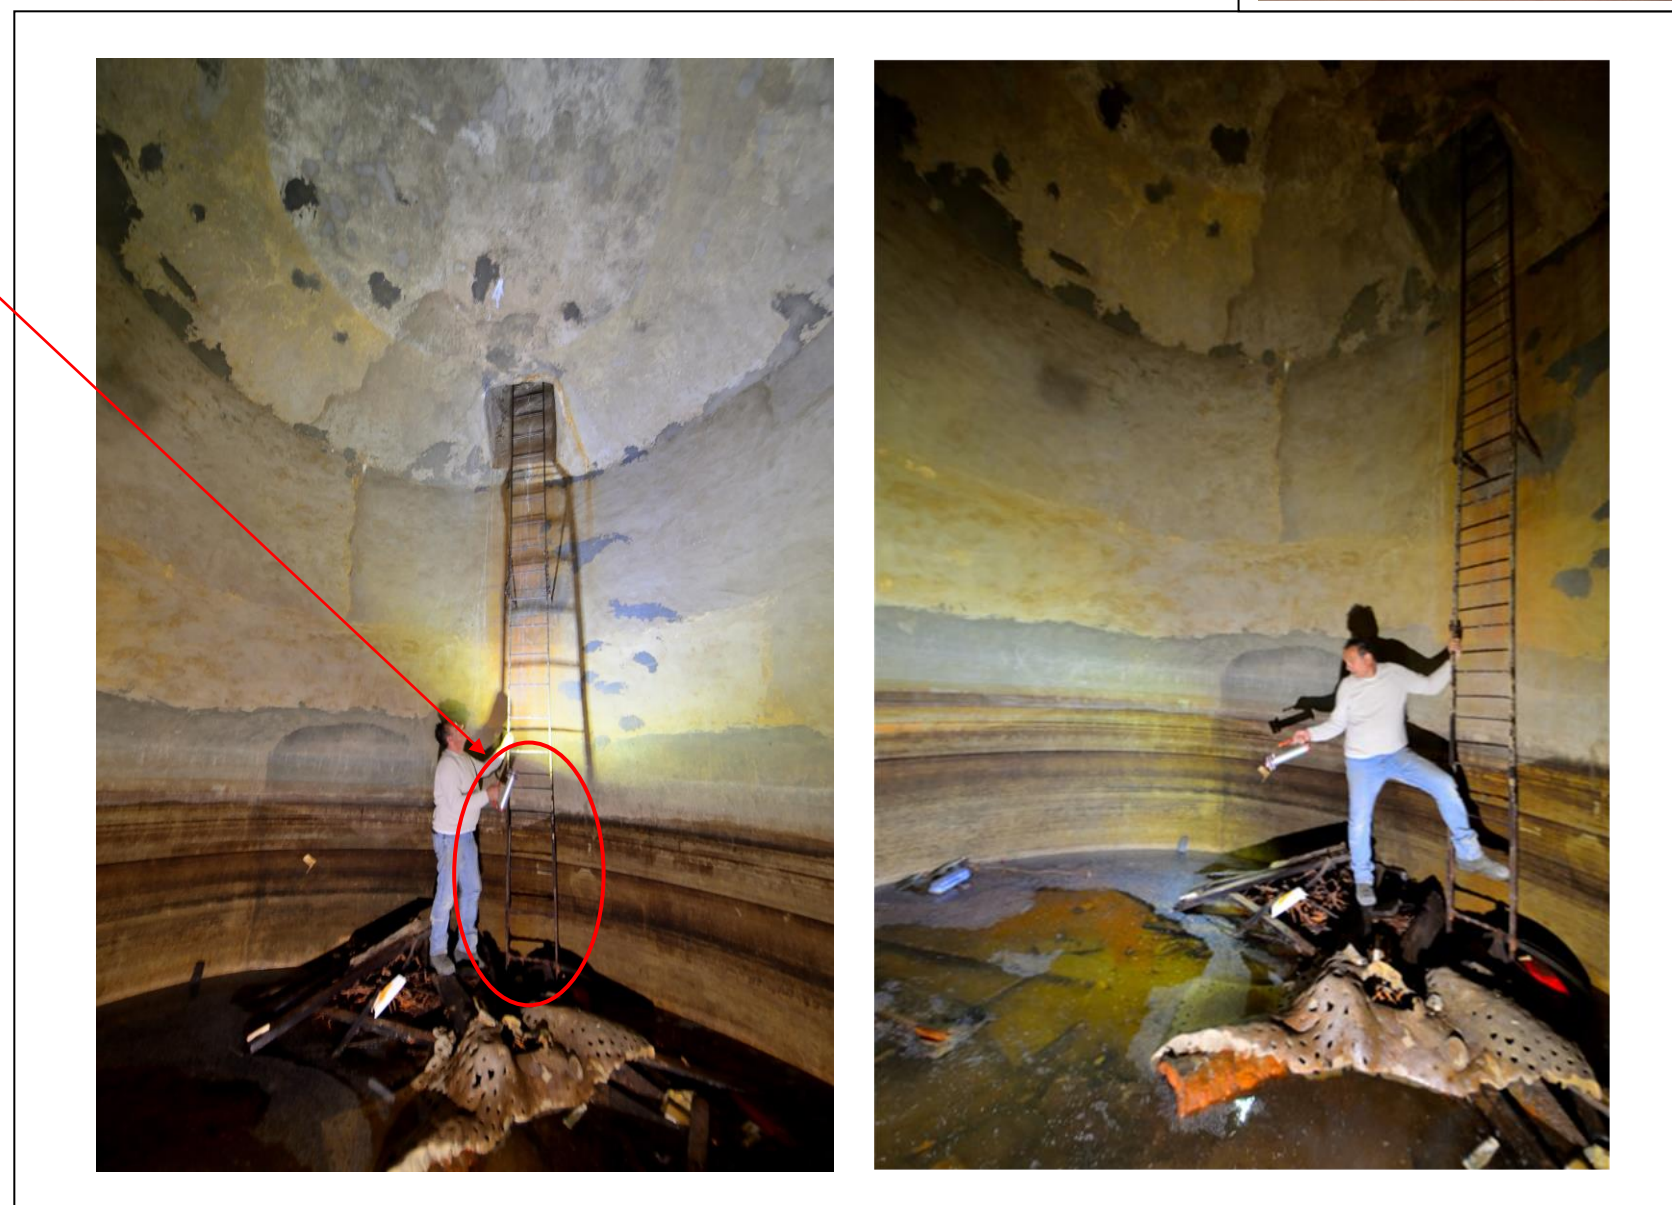
La citerne est cylindrique surmontée d'un voûte plein cintre.

La voûte ne présente pas de fissuration visible et reste enduite en totalité, enduit parfaitement dressé et en bon état.

Les pieds droits sont aussi en parfait état.

Niveau d'eau résiduel de l'ordre de 0.20 cm, eau claire avant que soit soulevé les dépôts du fond.

Seules des photographies ont été effectuées, il conviendra de compléter cette première visite par des relevés comme pour la citerne n°1.
