**GROUPE DE RECONNAISSANCE ET
D'INTERVENTION EN
MILIEU PERILLEUX
SDIS 2B**

**ACCIDENT D'HYDROSPEED DU 16 AVRIL 2017
FLEUVE FIUMORBU COMMUNE DE GHISONI
RAPPORT D'ANALYSE**

Le présent rapport a pour objet de présenter les conclusions des investigations subaquatiques effectuées le 20 août 2017 sur les lieux de l'accident mortel d'hydrospeed survenu le 16 avril 2017 dans le fleuve FIUMORBU commune de GHISONI.

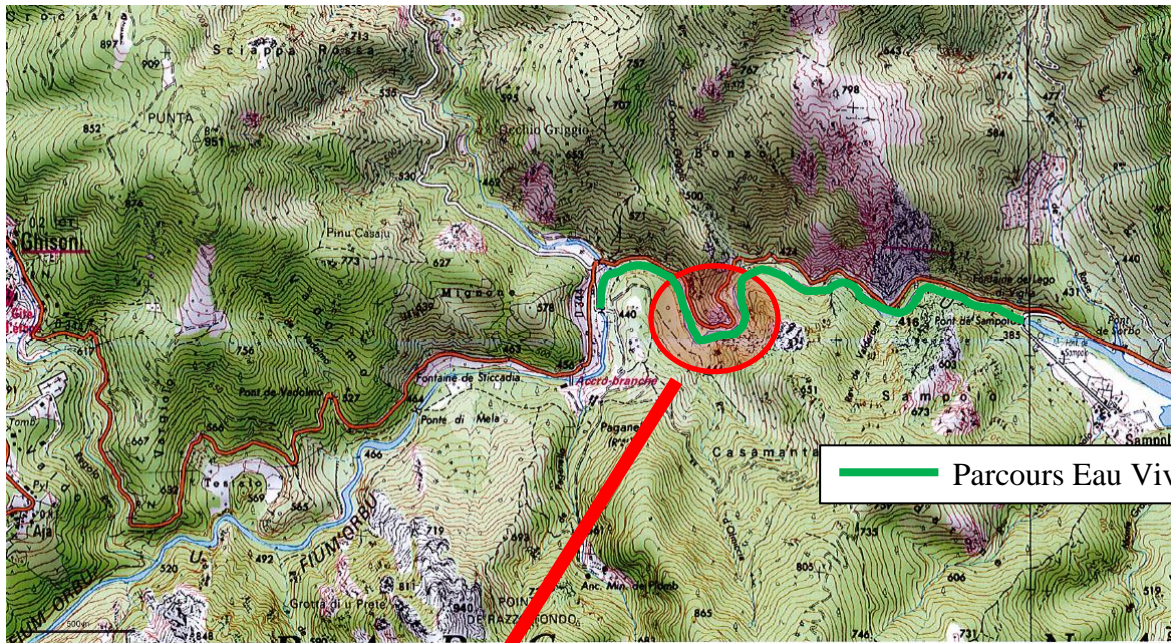
Sur le lieu même de l'accident il peut être observé :

- la vallée se referme présentant un profil en « V »,
- un seuil de 2 à 3 m engendré par la présence de gros blocs bloqués dans le « V »,
- la présence en rive droite (dans le sens de la descente) d'un siphon,
- la présence en rive gauche d'une glissière empruntée par les pratiquants,
- le volume d'eau le plus conséquent passe par le siphon.

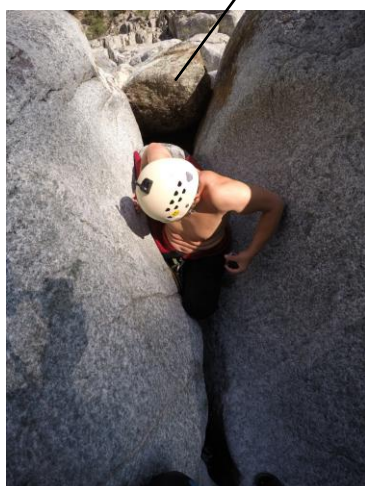
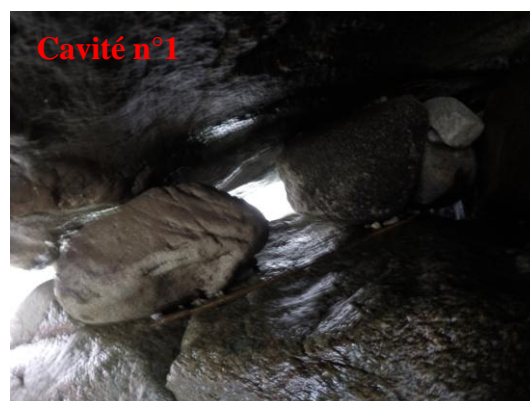
Le fond de la glissière est en fait une faille de 0.50 cm de large donnant sur la cavité sous le rocher n°1, cette dernière de l'ordre de 1 m³ communique avec le siphon par une étroiture constituée de deux petits blocs coincés. Il est très probable vu la configuration que cette faille soit l'objet d'un véritable effet venturi.

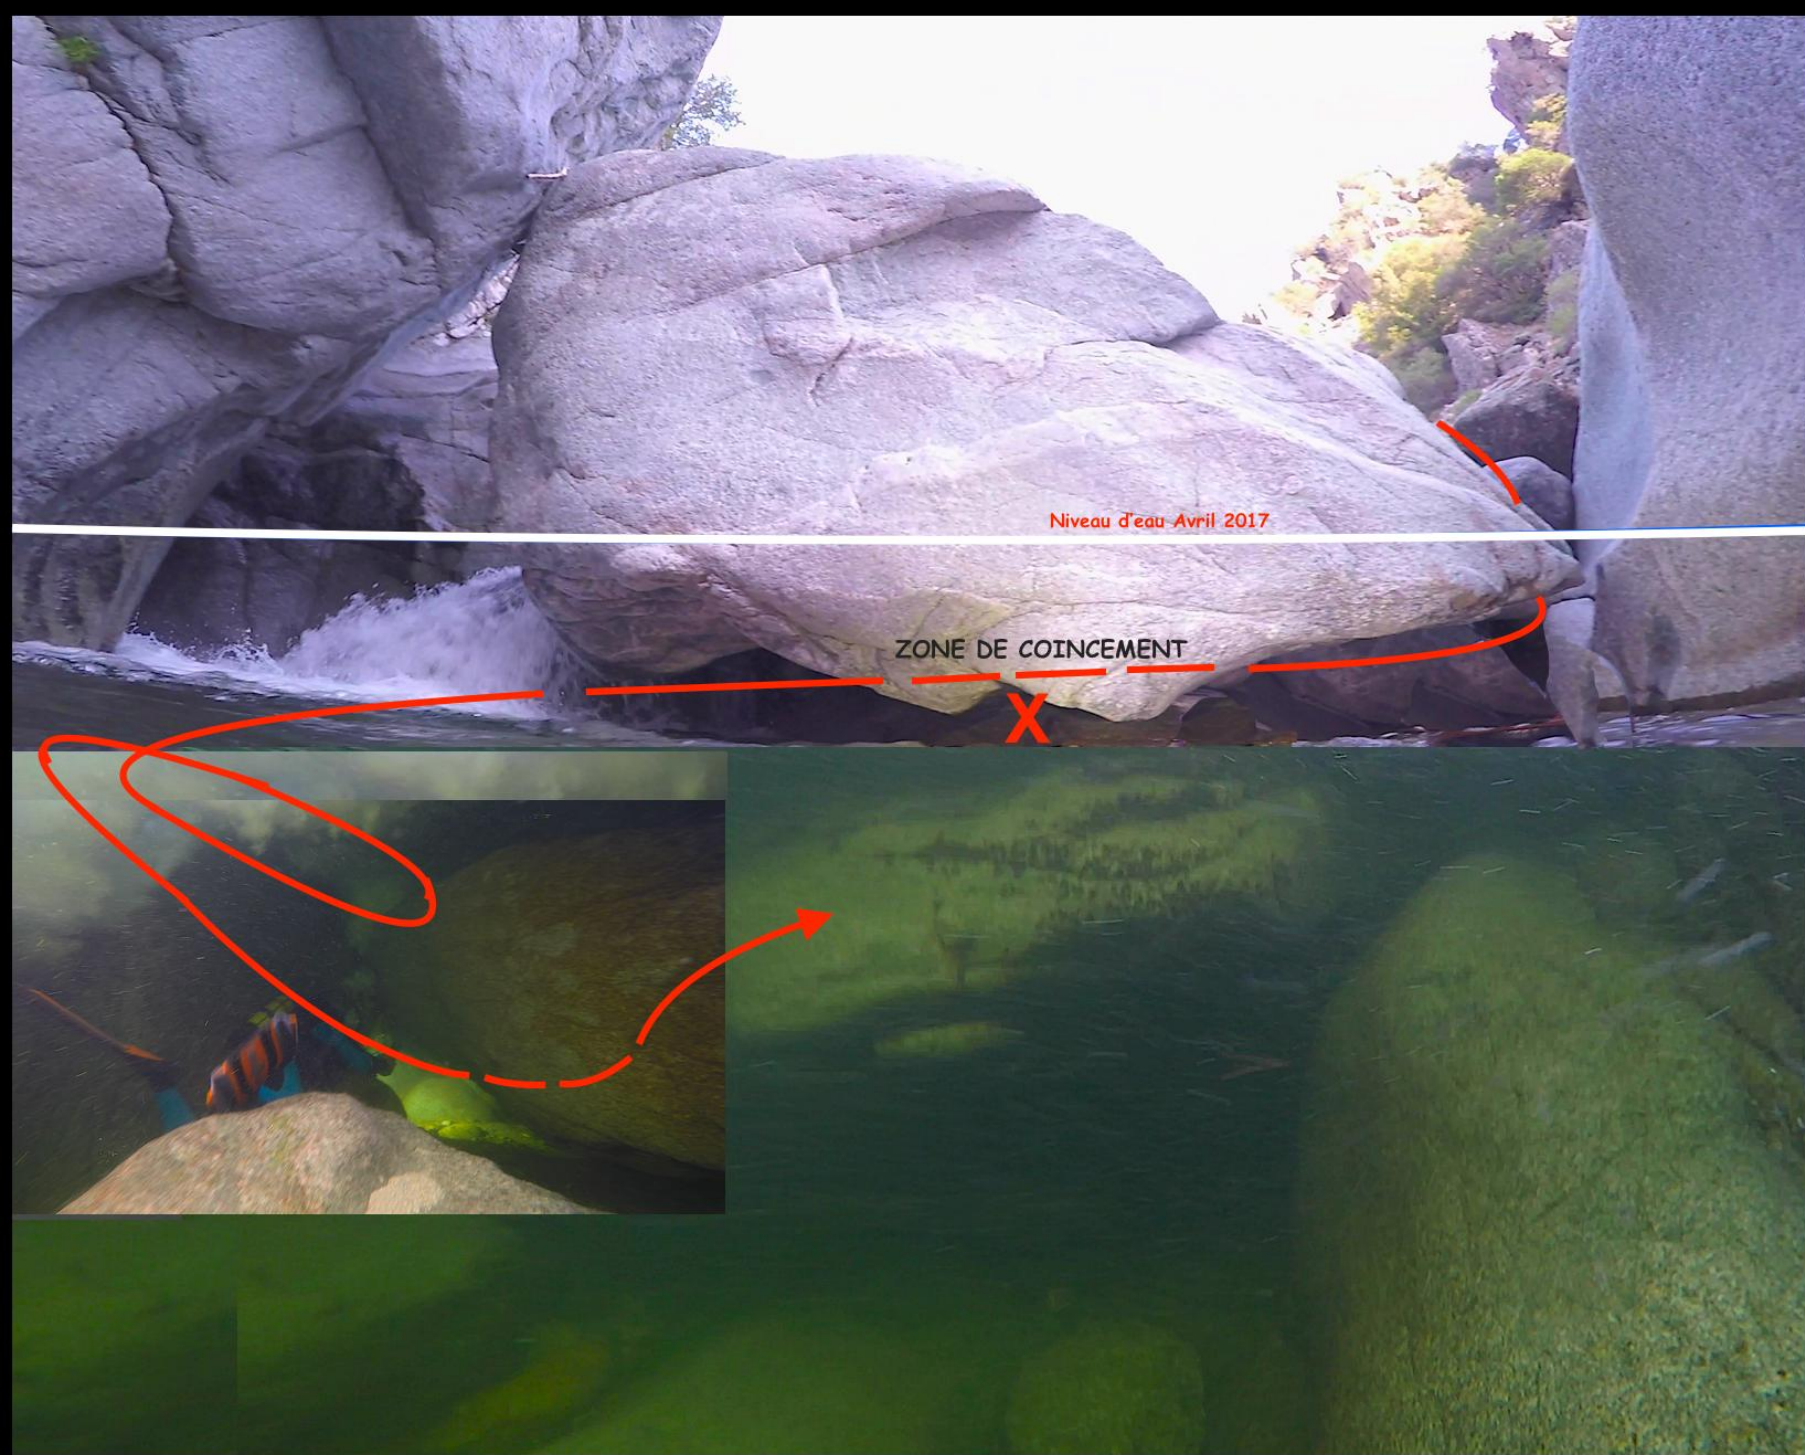
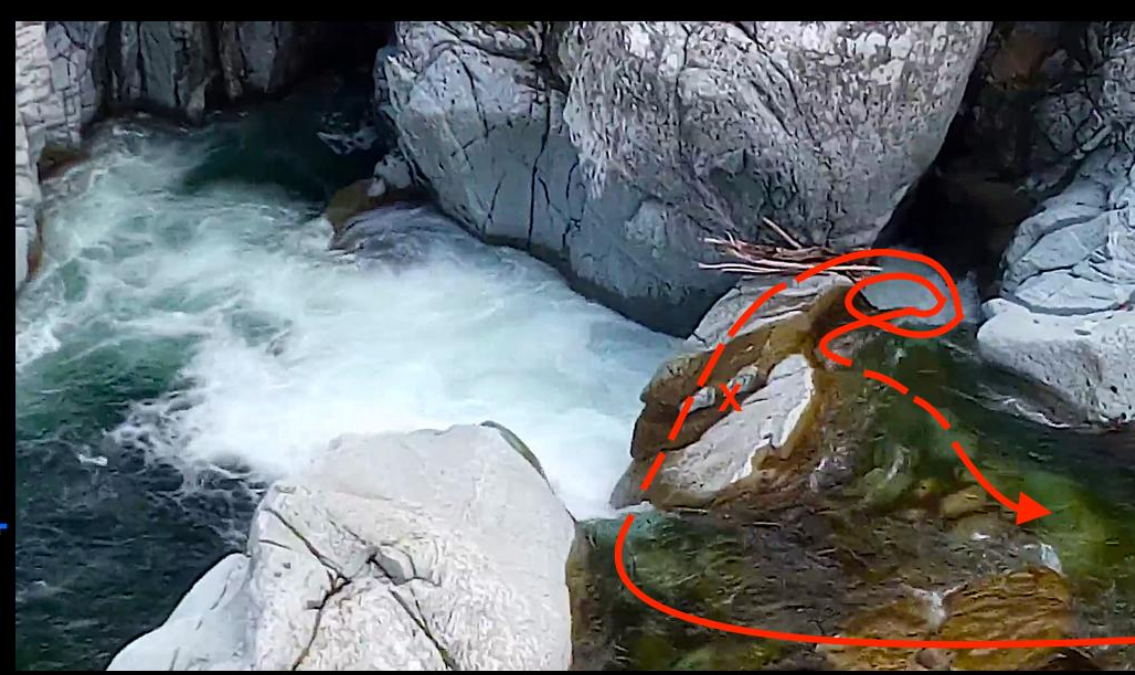
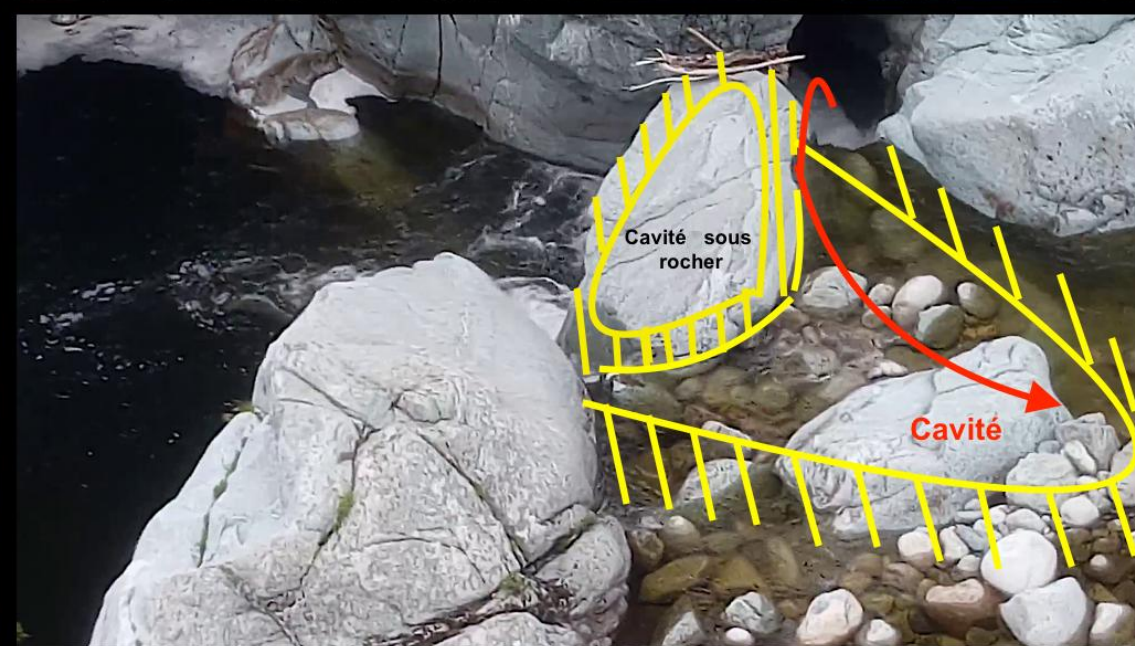
- la victime s'est présentée désaxée sur la gauche puis ralenti par le contact avec la roche,
- l'hydrospeed a gîté et a quelque peu coulé par la force de la veine d'eau,
- l'effet venturi de la cavité n°1 entraîne violemment la victime, l'hydrospeed par sa forme et ses dimensions ne peut pas passer dans la faille trop étroite et est éjecté instantanément,
- les très forts courants circulaires de la vasque entraînent la victime à forcer le passage entre les deux petits blocs rocheux entraînant la perte des matériels (gilet, haut de combinaison etc.),
- le passage est forcé,
- au dessous du passage forcé s'ouvre une autre faille de l'ordre de 1.00 de large donnant accès à la deuxième cavité (volume de l'ordre de 5 m3) avec en sortie une trémie ne permettant pas le passage d'un corps.
