INSPECTION

PHARE DE LA PIETRA

L'ILE ROUSSE

CITERNES DE STOCKAGE DES E.P.

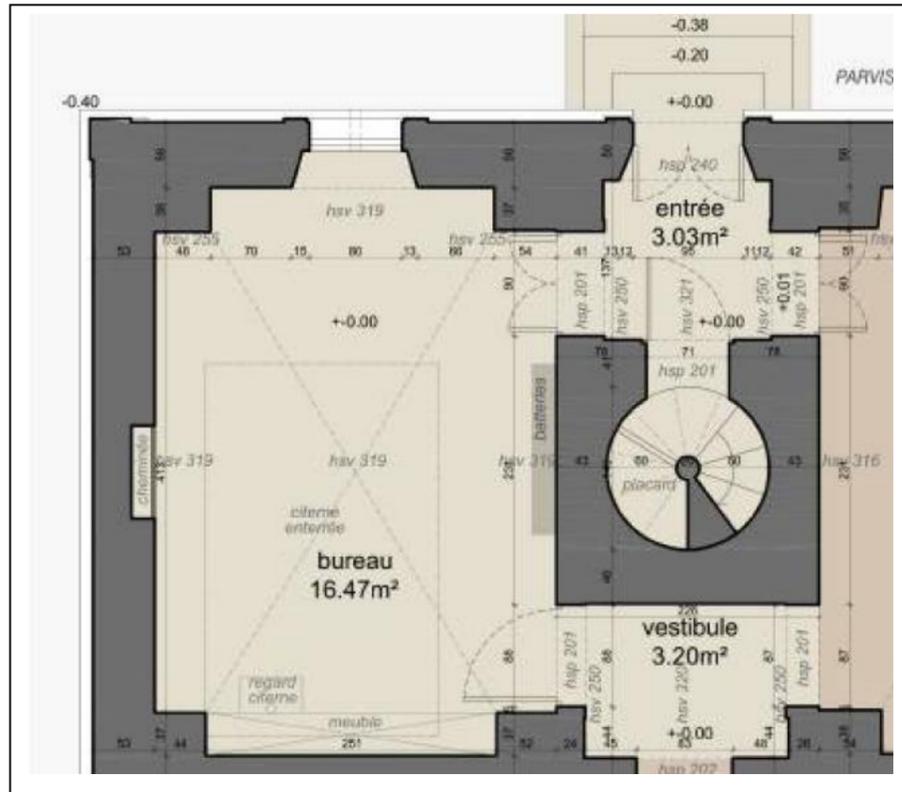
Coupe CC 1854 (non conforme à l'exécution)

L'alimentation initiale, dont le principe est conforme au plan de 1854, provient de la toiture et elle est de fait **condamnée** sous l'étanchéité en place.

La sortie du trop-plein n'a pas été identifiée, au vu de la direction elle est à rechercher en pied de la façade d'entrée, dans l'alignement.

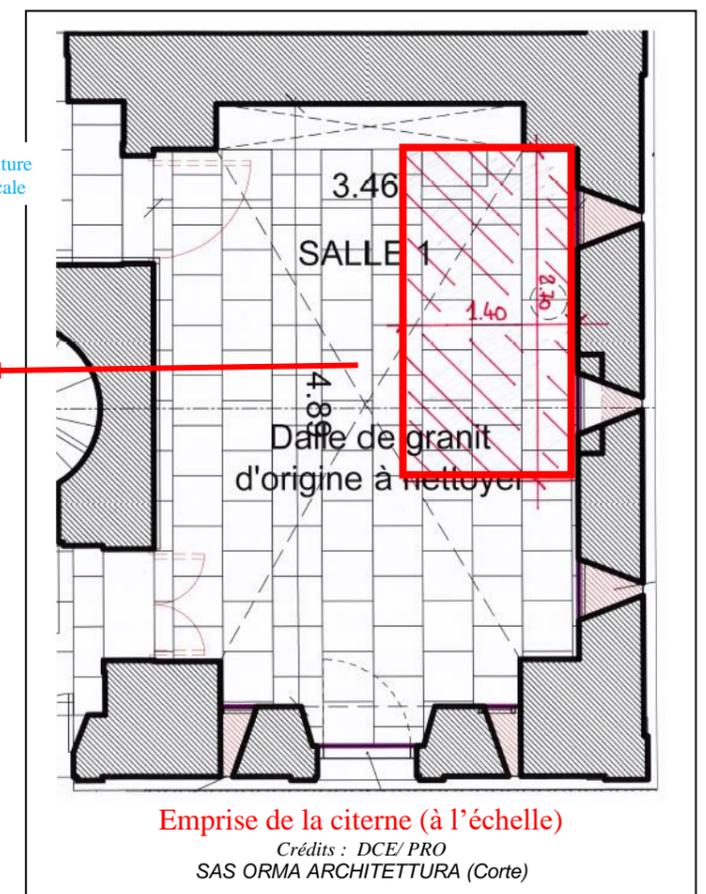
Emprise de la citerne (à l'échelle)

Sur la paroi en façade il est observé de la calcite de couleur marron, une partie de la maçonnerie du mur porteur est visible, un orifice/trou : enfoncement horizontal d'une tige métallique à refus à 0.48m.

La citerne est en très bon état de conservation, hors cette zone de calcite/orifice.

Cette dernière permet l'infiltration, au travers du mur porteur, des eaux de pluie qui percolent depuis la terrasse extérieur la citerne jouant un rôle de drain.

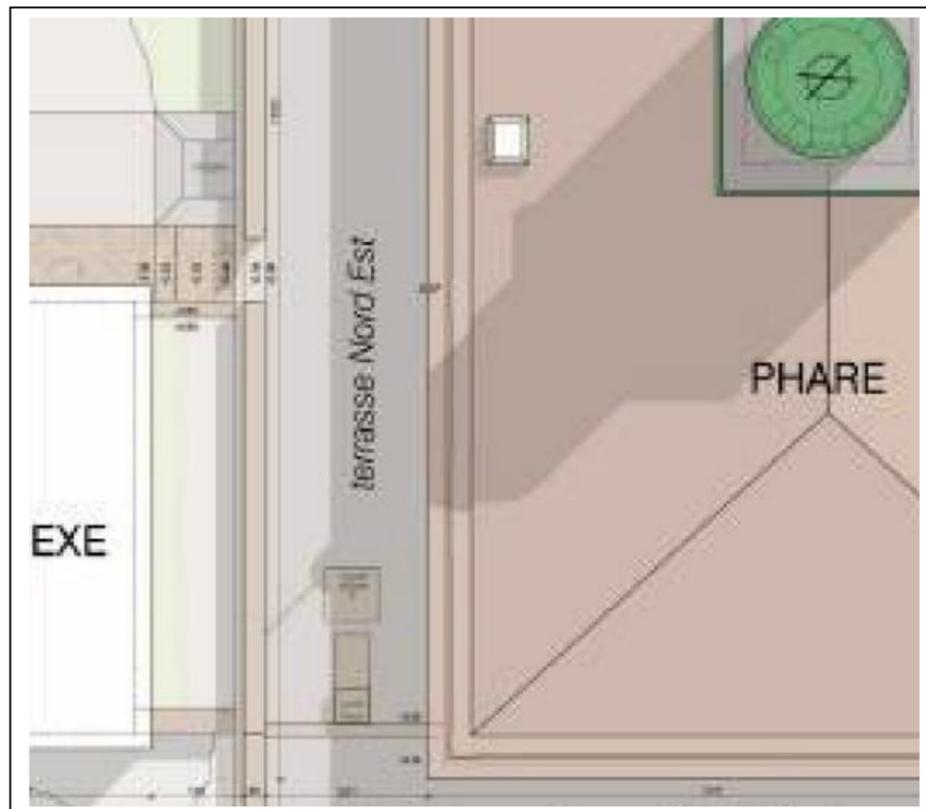
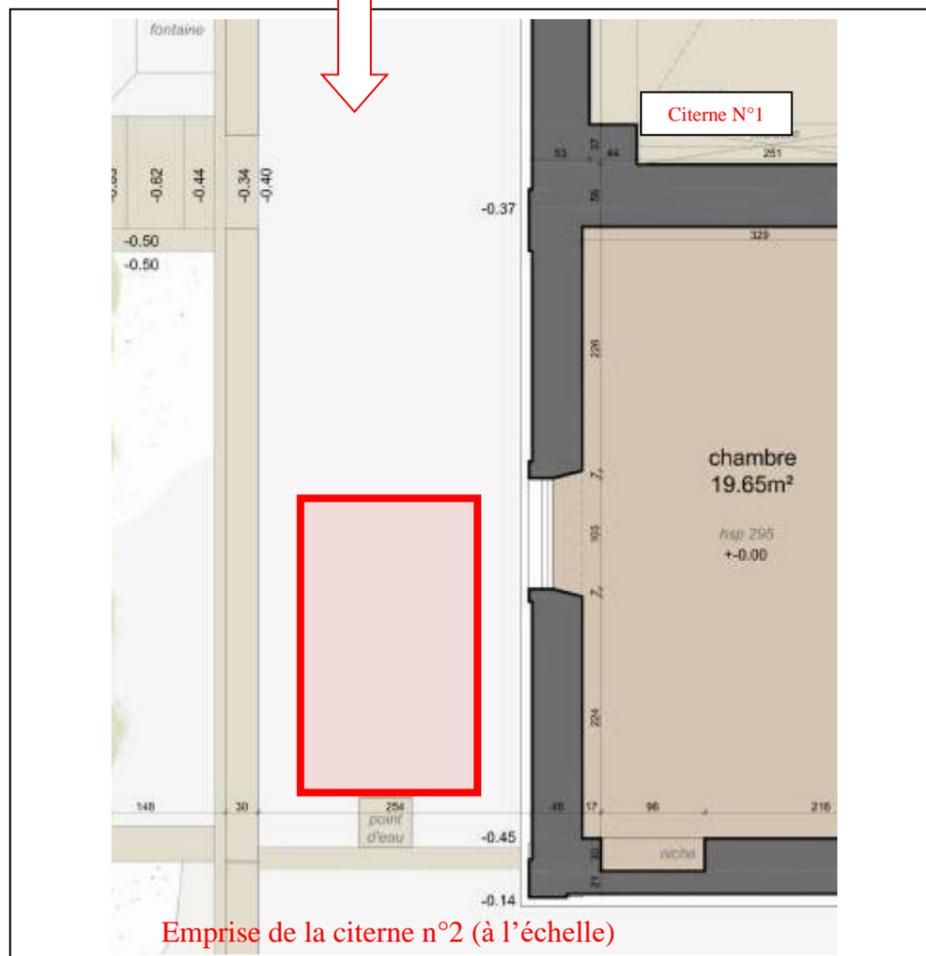
L'alimentation initiale provient de la toiture via une gouttière et un petit cheminement en pied qui ont disparu, elle est de fait **hors service**.

La voûte ne présente pas de fissuration.

La citerne est en bon état de conservation.

Le trop-plein s'effectue par surverse via la dalle de fermeture et/ou refoulement par le restant de bouche d'alimentation en eau pluviale.

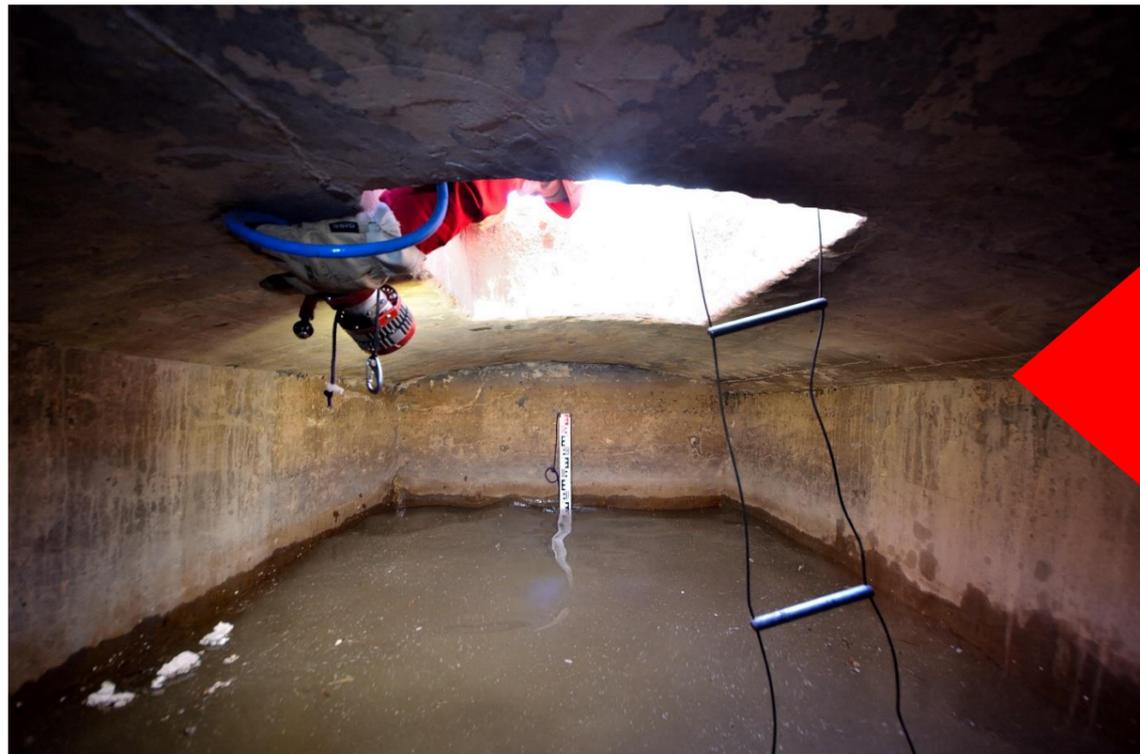
Face B

- 1 Feuilles mortes indiquant l'absence de trop-plein et par suite la mise en charge de la cuve.
- 2 Couleur de peinture lors de l'entretien de la fontaine.
- 3 Coude de raccordement EP hors d'usage

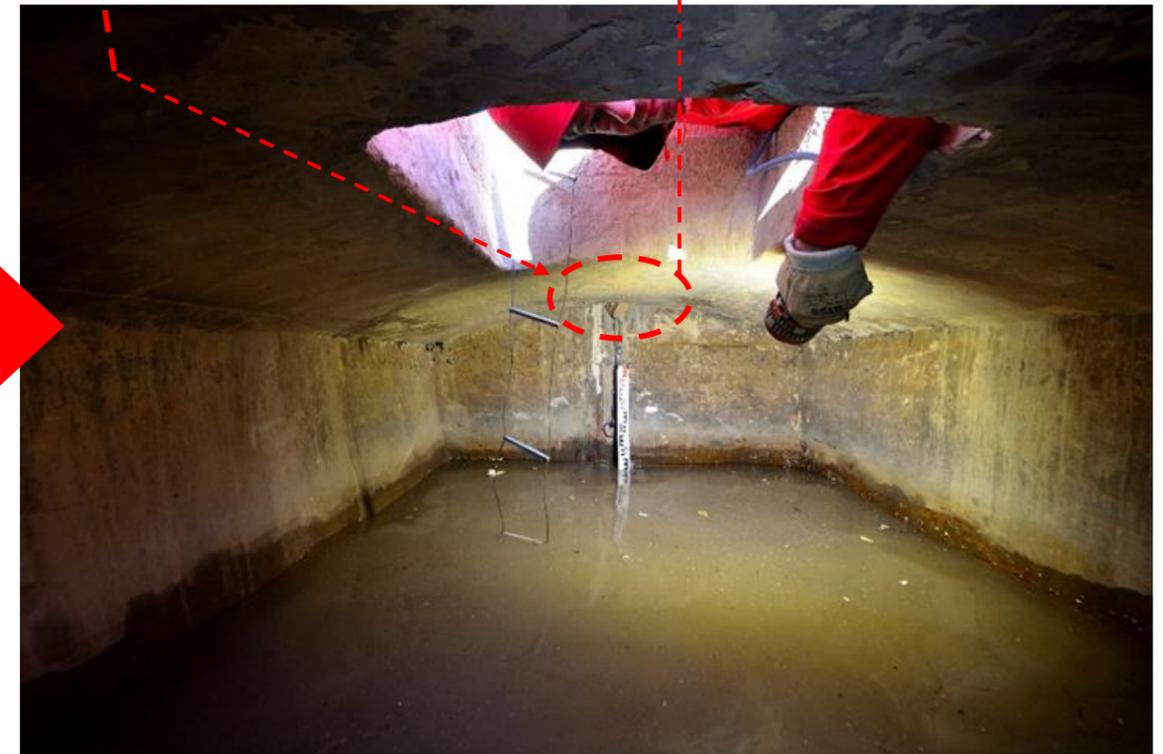
Face A

Alimentation EP par une gouttière et un petit raccordement au sol aujourd'hui disparus

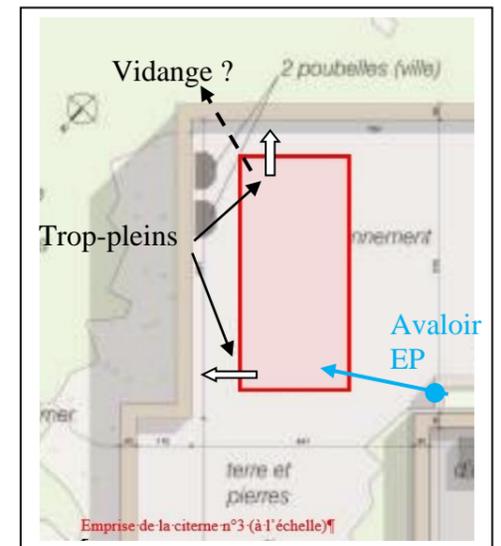
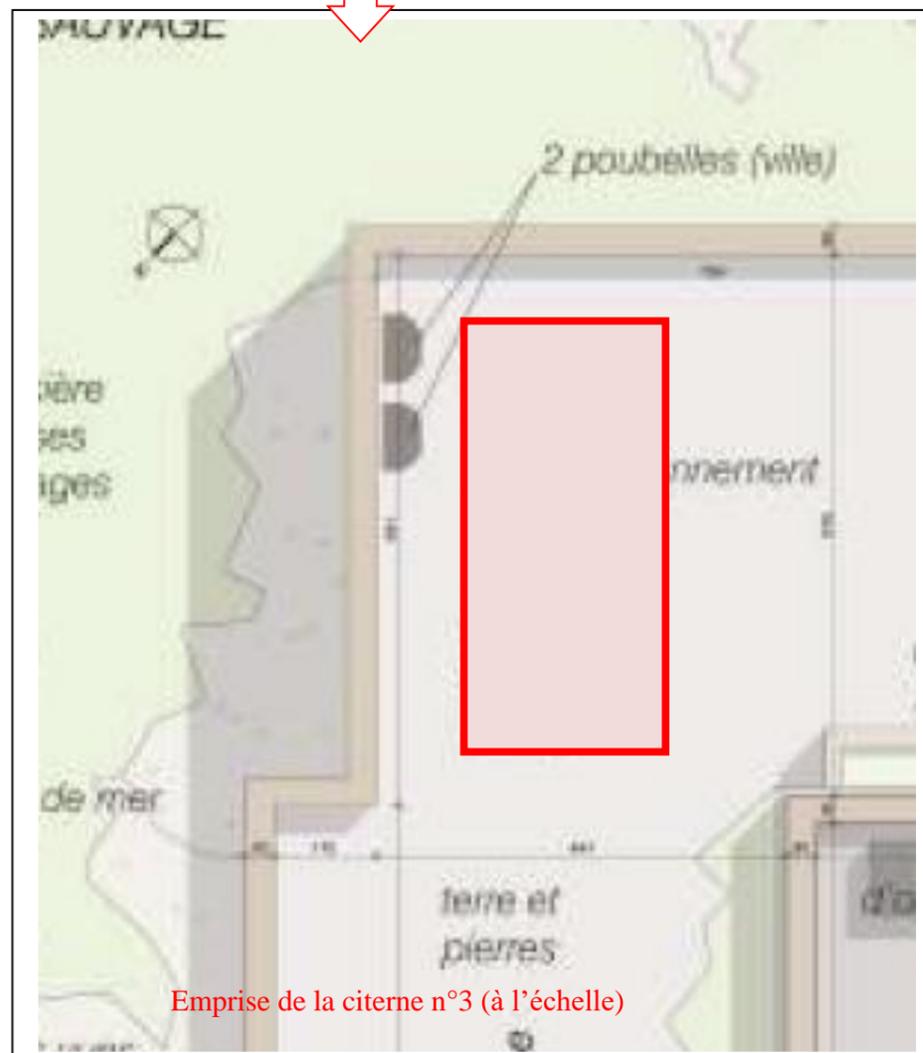
L'alimentation provient des surfaces des terrasses par ruissellement via des pentes initialement adaptées. Le regard en pied de mur de la terrasse supérieure est retrouvé, le réseau de raccordement d'un peu plus d'un mètre est par suite identifié et vient rejeter les eaux par une tuile inversée dans la citerne. Cette dernière permet de traverser la maçonnerie et l'enduit d'étanchéité sans qu'il y ait d'infiltration d'eau dans la structure.

La voûte présente des **fissurations longitudinales** sur son premier tiers (en partant du regard de visite). Elles correspondent aux jointures des empreintes des planches de coffrage. Il peut être observé au travers que le lit de mortier des pierres de la voûte est peu épais. De l'eau, venant de la terrasse portée, s'est infiltrée dans ces jointures ouvrants peu à peu ces fissures. Il apparaît que le cintre de la voûte n'est pas déformé et qu'il n'y a pas de fissures perpendiculaires. **L'ensemble apparaît visuellement comme stable.**

La voûte a été « coulée » en deux phases, un plan de raccordement est visible à mi-longueur

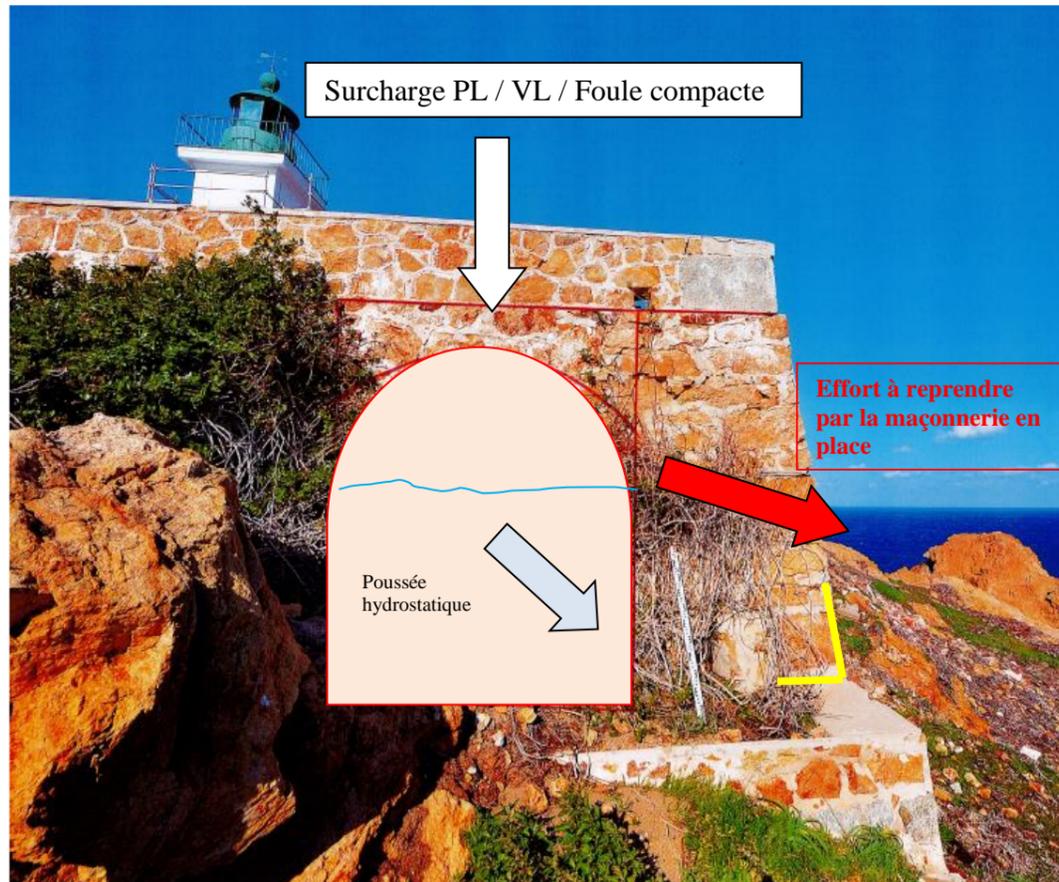
PROBLEMATIQUE DE LA POUSSEE AU VIDE DE LA CITERNE N°3

La poussée au vide est l'effet produit sur les jambages par une partie voûtée.

Au vu du report de mesures sur les différentes pièces graphiques il apparaît que la cuve est sur 1/3 en déblai (creusée dans le porphyre) et les 2/3 restant en remblai. Ainsi les surcharges portées sur la voûte et le poids de l'eau, si la citerne est pleine au même moment, peu engendrer de fortes contraintes dans les murs de soutènement. Le fruit (—) des murs participe à la reprise de cette poussée au vide.

Quelques lignes de fissures peuvent être observées, elles ne sont pas forcément imputables à la poussée au vide la zone est en effet soumise à bien d'autres contraintes de vents, d'ensoleillement etc.

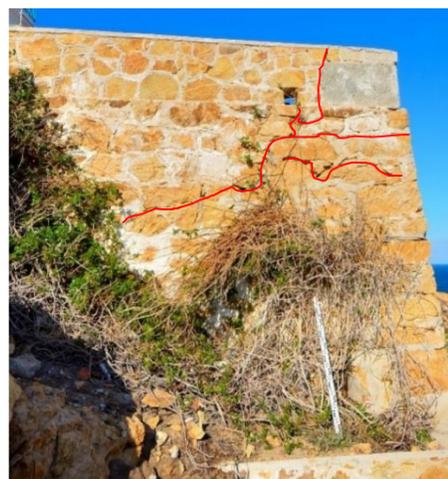
Il n'a pas été inspecté la face Nord perpendiculaire du mur de soutènement.
